**ETUDE D'IMPACT ENVIRONNEMENTAL,
SOCIO-ECONOMIQUE ET
JURIDIQUE DES LOISIRS ET SPORTS D'EAU
VIVE SUR LES MILIEUX AQUATIQUES DU
BASSIN VERSANT DE LA DROME**

**Volet 2 : Impact potentiel et/ou réel sur les
milieux aquatiques et connexes**

1^{ère} partie : impacts observés sur 5 sites test

Maître d'ouvrage : Syndicat Mixte de la Rivière Drôme et ses affluents

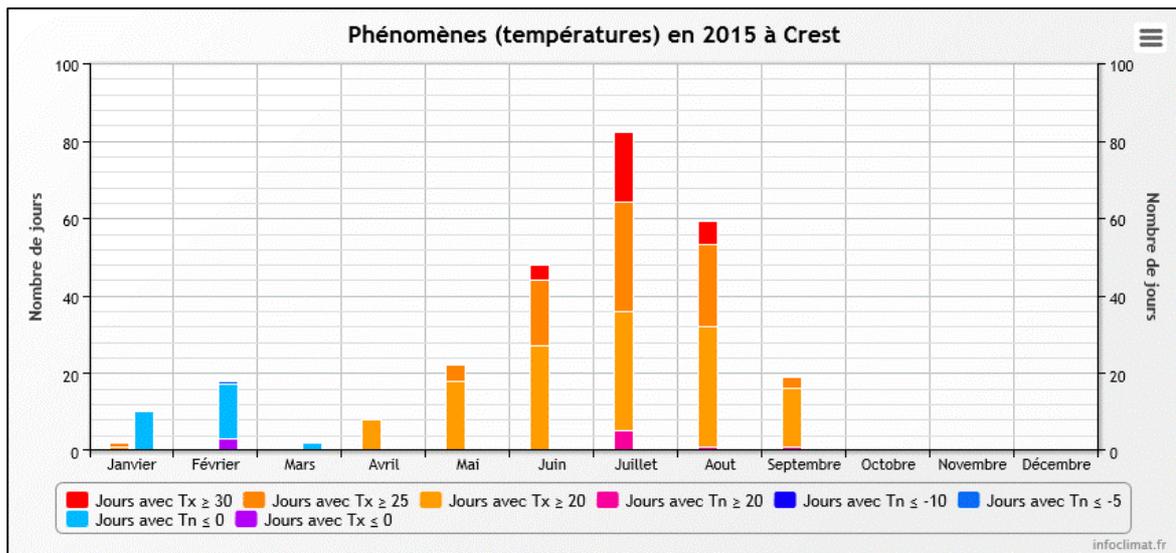
Figure 1 : Occurrence des températures maximales (Tx) et minimales (Tn) enregistrées pour l'année 2015 à Crest (26) (source : www.infoclimat.fr)

La fréquentation et la pratique dépendent fortement de la météorologie de la saison estivale. L'été 2015 a été marqué par des mois de juin et juillet assez chauds et notamment le mois de juillet avec 18 jours au-dessus des 30°C et 5 jours où les températures minimales sont supérieures à 20°C. Le mois d'août totalise seulement 6 jours où les températures sont au-dessus des 30°C. Le mois de septembre est, par contre, assez froid avec seulement 3 jours au-dessus des 25°C (température moyenne enregistrée de 15,9°C).

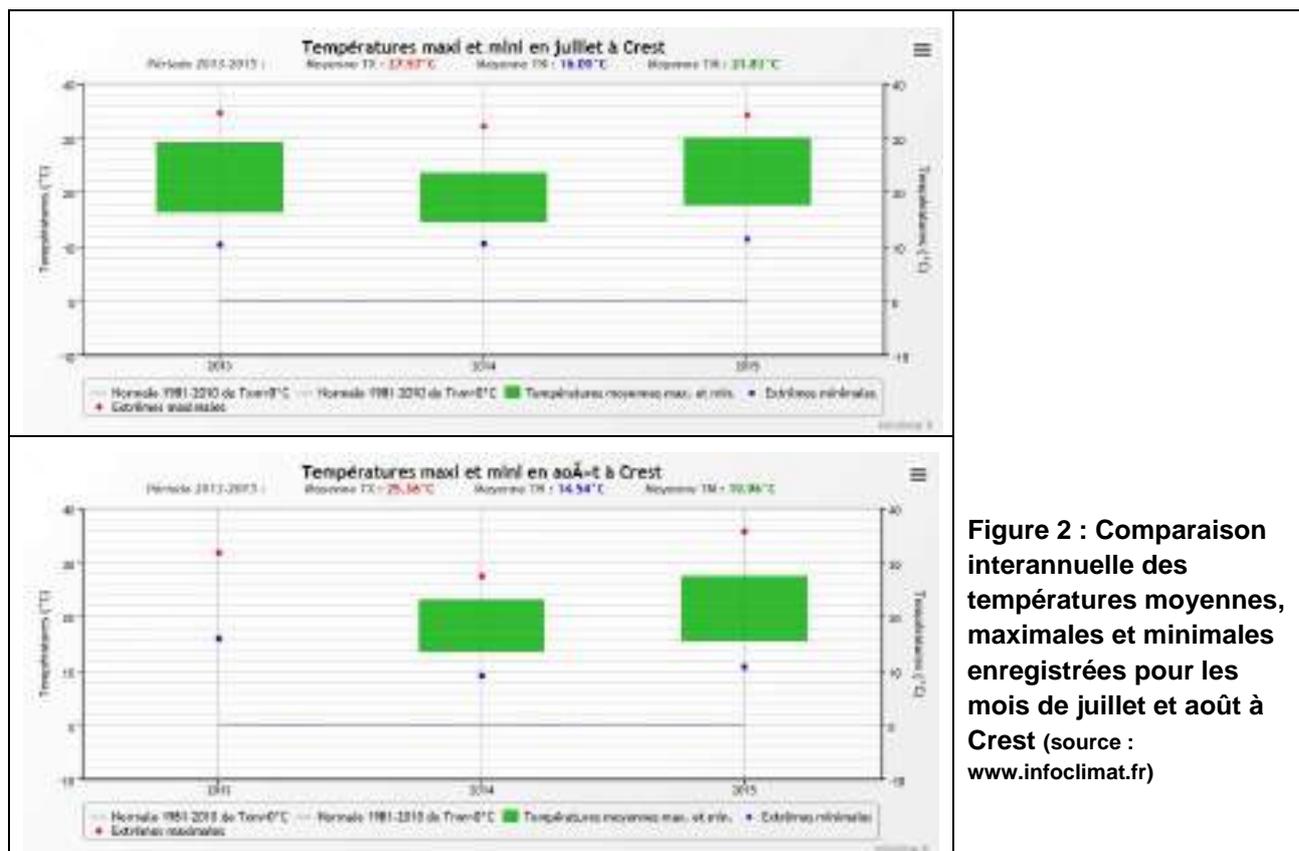
Figure 2 : Comparaison interannuelle des températures moyennes, maximales et minimales enregistrées pour les mois de juillet et août à Crest (source : www.infoclimat.fr)

Pour autant, l'année 2015 est assez comparable aux deux années précédentes (2013 et 2014) d'un point de vue des températures enregistrées. Les données du mois de juillet sont plutôt semblables à celles de 2013, les températures de juillet 2014 étant un peu plus fraîches. Cette observation est valable aussi pour le mois d'août.

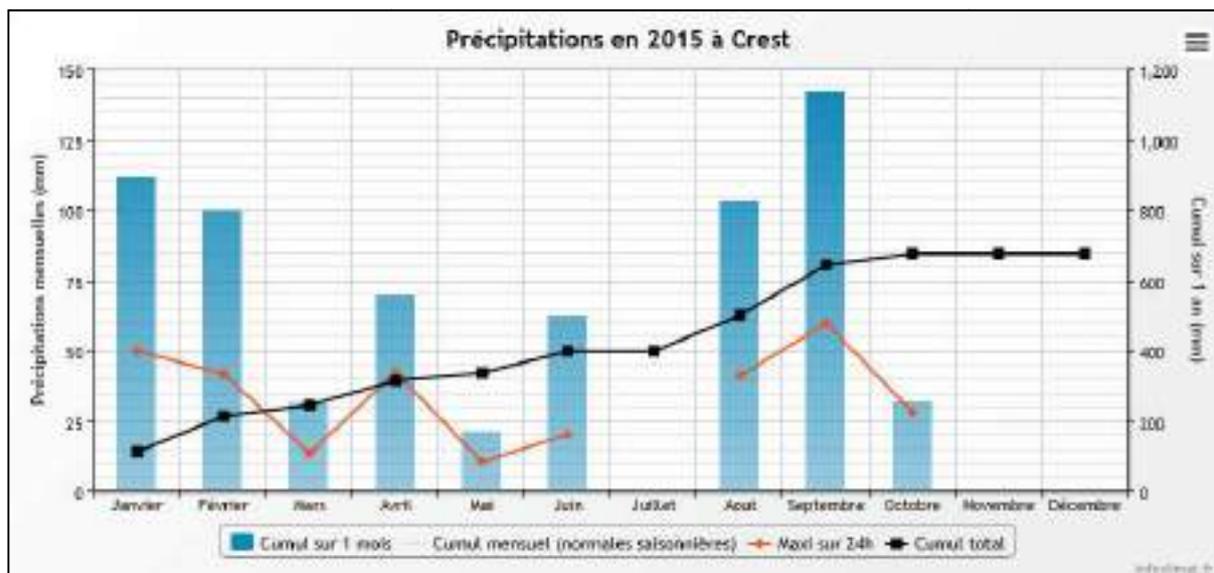
Figure 3 : Cumul mensuel des précipitations enregistrées pour l'année 2015 à Crest (source : www.infoclimat.fr)

D'un point de vue des précipitations, aucun cumul de pluie n'a été enregistré sur le mois de juillet. Par contre, les mois d'août et septembre présentent des cumuls supérieurs à ceux enregistrés lors des six premiers mois de l'année. Alors que le mois de juillet de l'année 2015 est moins arrosé que les deux années précédentes, le mois d'août, à l'inverse, est beaucoup plus arrosé.

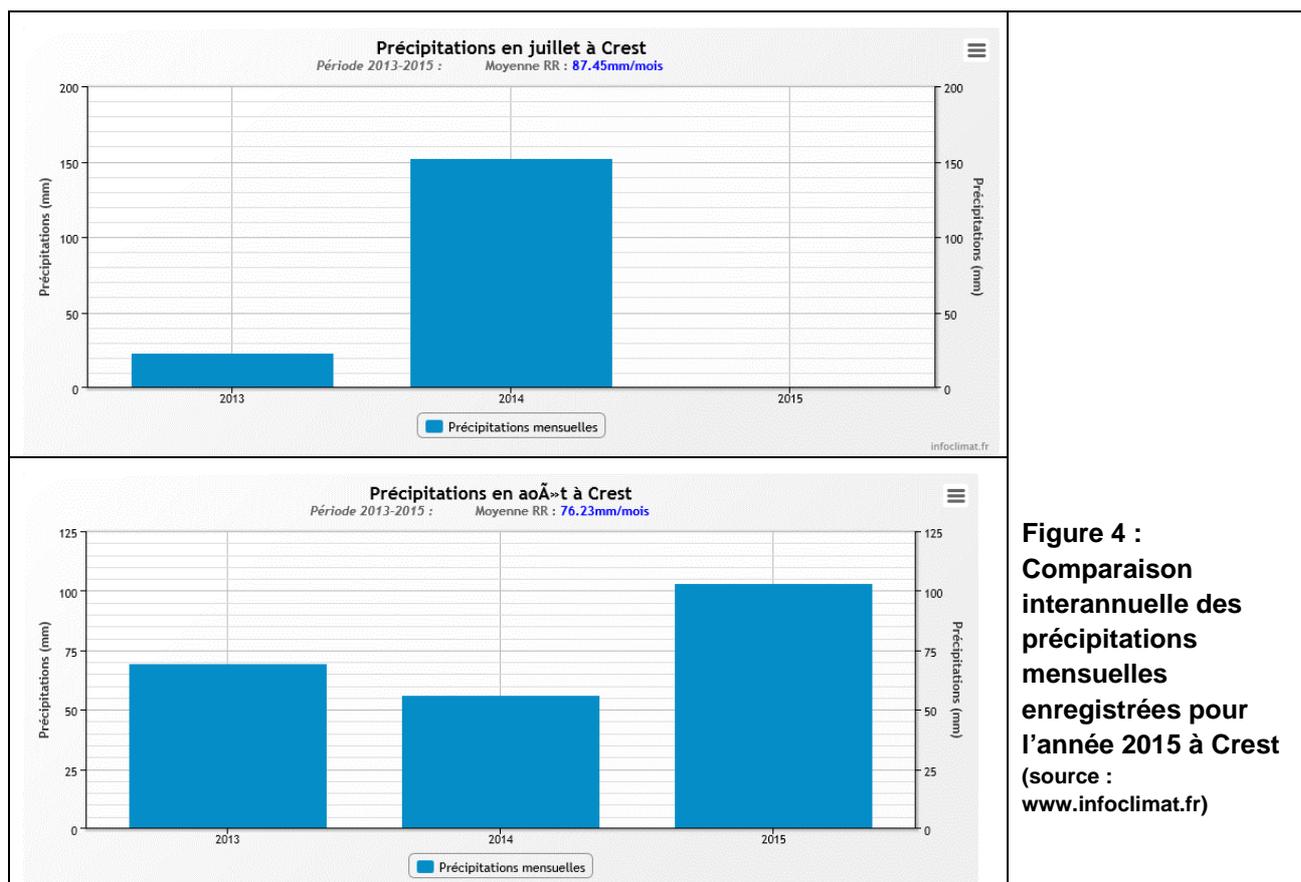
Figure 4 : Comparaison interannuelle des précipitations mensuelles enregistrées pour l'année 2015 à Crest (source : www.infoclimat.fr)

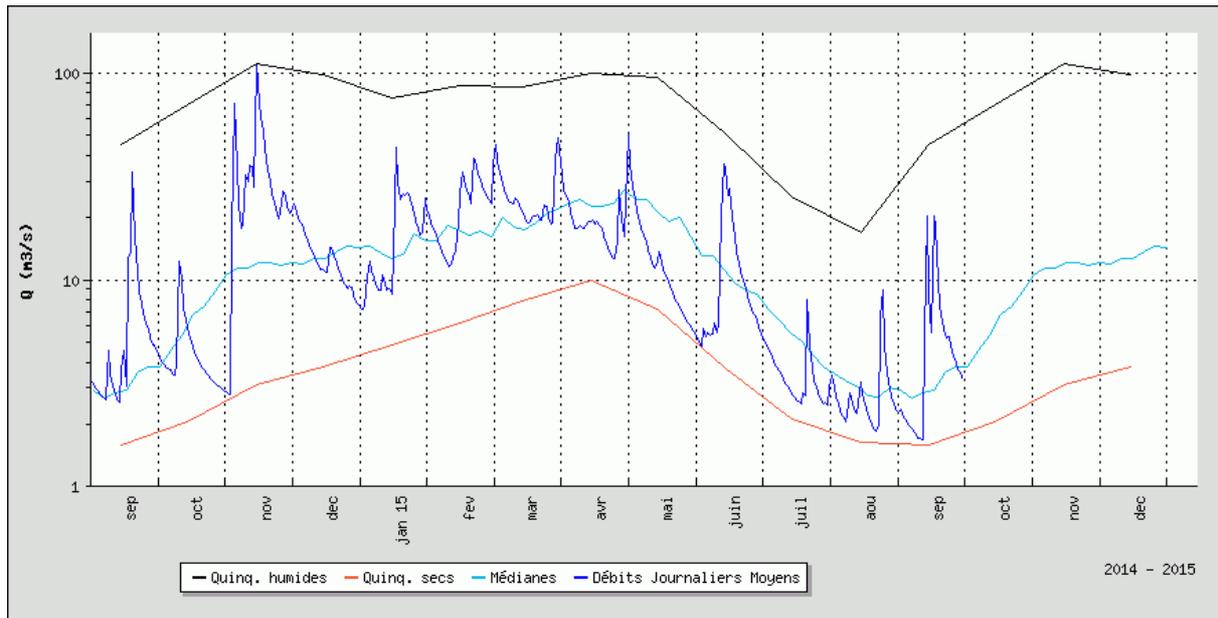
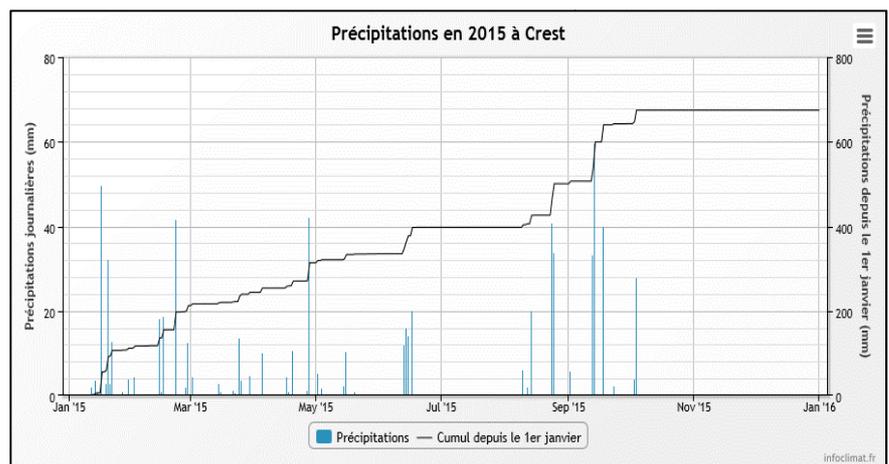
Figure 5 : Débits journaliers enregistrés sur la station hydrométrique de Saillans (code V4264010) (source : www.hydro.eaufrance.fr) comparés aux données pluviométriques enregistrées à Crest pour l'année 2015 à Crest (source : www.infoclimat.fr)

Les autres épisodes et notamment ceux de l'année 2015 sont bien inférieurs et ne s'écartent pas trop du débit médian. Un évènement significatif par sa brutalité est à signaler au milieu du mois de juin avec $35 \text{ m}^3 \cdot \text{s}^{-1}$ atteint le 14 juin.

Le mois de juillet est plus calme avec seulement un petit coup d'eau enregistré le 22 juillet mais de moindre importance (seulement $8 \text{ m}^3 \cdot \text{s}^{-1}$). Il provient probablement d'orages locaux puisqu'aucune précipitation n'est enregistrée au même moment sur la station météorologique de Crest.

Le mois d'août est très comparable au mois de juillet avec quelques variations et un petit coup d'eau survenu les 24 et 25 août et que l'on retrouve sur les données météorologiques.

Le plus bas débit est obtenu au début du mois de septembre avec un minimum de $1,7 \text{ m}^3 \cdot \text{s}^{-1}$ atteint le 12 septembre. Ce débit est relativement bas, proche du débit moyen minimal annuel calculé sur 10 jours consécutifs (VCN10) et de retour 5 ans. Néanmoins, l'étiage est particulièrement court en 2015 (seulement quelques jours de septembre). De fortes précipitations, survenues vers la mi-septembre, se sont traduites par deux petites crues qui atteignent un peu plus de $20 \text{ m}^3 \cdot \text{s}^{-1}$.

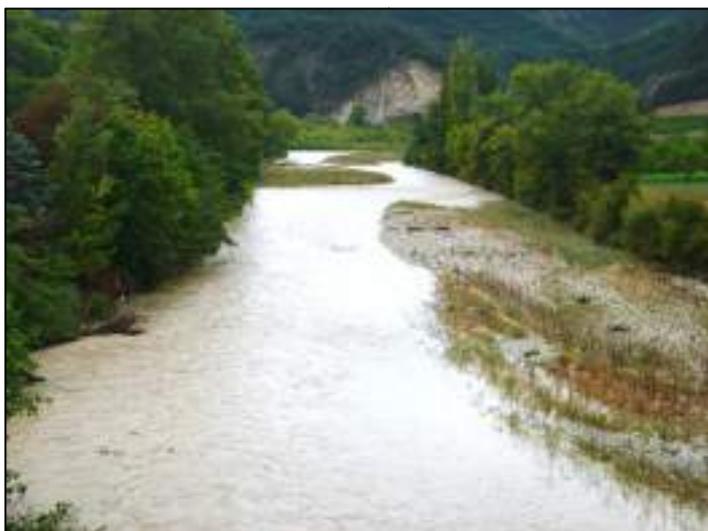
Figure 6 : La Drôme en aval du pont de Ste Croix le 17 septembre 2015

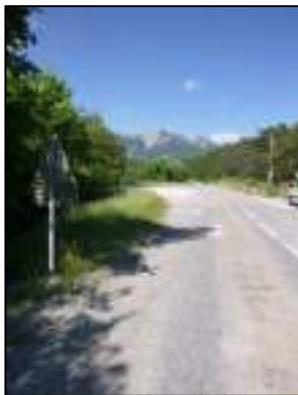
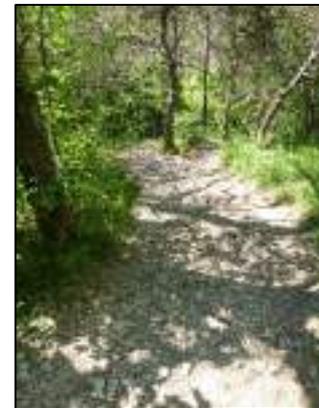
Figure 8 : Parking et sentier d'accès à la Comane – entrée du canyon

L'approche se réalise à partir de la D518 par le GR95. Un large terre-plein permet à plusieurs véhicules de stationner. L'accès se fait ensuite à pied par la rive gauche sur un sentier très pentu et large d'environ 1 à 2 m sur 160 m.

Le sentier débouche sur une passerelle en bois qui traverse la Comane. Une piste véhiculable peut être empruntée depuis Chamaloc sur la rive droite. On devine une entrée possible dans l'eau en aval immédiat de la passerelle et sur la rive gauche, face à l'arrivée d'un affluent : le ruisseau de Bouillanne. Néanmoins, la plupart des groupes semblent traverser la passerelle et longer le champ de noyer en rive droite pour se mettre à l'eau environ 200 m en aval de la passerelle.

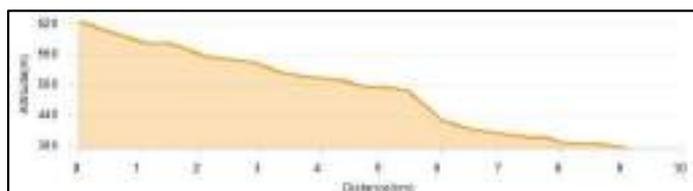
Figure 10 : Profil altimétrique longitudinal de la Comane (source : geoportail.fr)

- La partie médiane présente une rupture de pente, secteur où se pratique le canyonisme. A ce niveau, la vallée se resserre et s'encaisse et les berges deviennent un peu plus abruptes. Les dalles rocheuses prennent aussi plus d'importance au fond du lit, comme les blocs effondrés de grande taille (cas de la zone de sortie du canyon).

- La partie finale et jusqu'à la confluence, présente, à peu près, la même pente que la partie amont. La vallée s'ouvre et rejoint la plaine de la Drôme. La nature des fonds est, elle aussi, semblable à celle de la partie amont mais le colmatage est plus prononcé, probablement en lien avec l'érosion des couches marneuses.

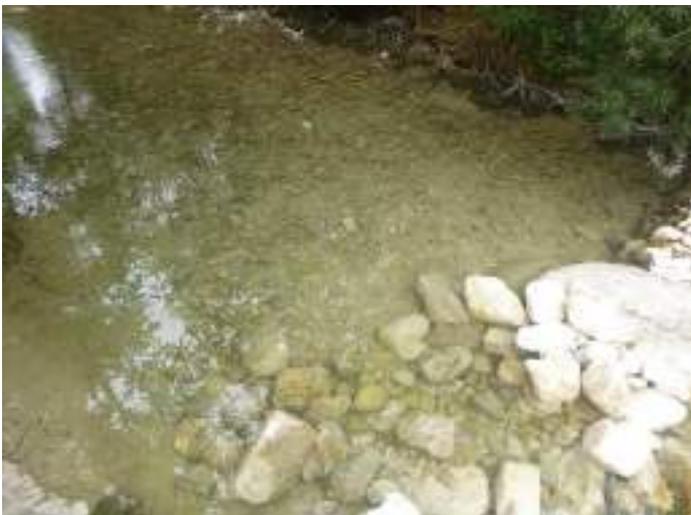
- Du retournement de nombreux cailloux qui apparaissent donc plus clairs que leur couleur normale. Les cailloux fins et grossiers sont sensibles à ces mouvements qui devraient s'accompagner d'une érosion de la faune qui vit sur ce substrat.
- De nombreuses marques d'érosion sur les dalles et rochers et une **absence totale de bryophytes sur les chutes et cascades** et de très faibles surfaces sur les pierres et blocs.
- Une faible réduction de la surface occupée par les litières et les dépôts organiques grossiers.

Zone amont de l'entrée remaniée

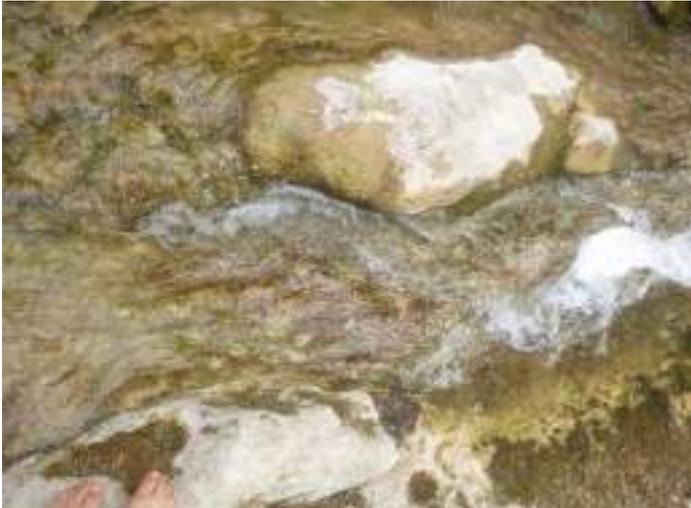
Traces d'érosion des végétaux sur les rapides et chutes

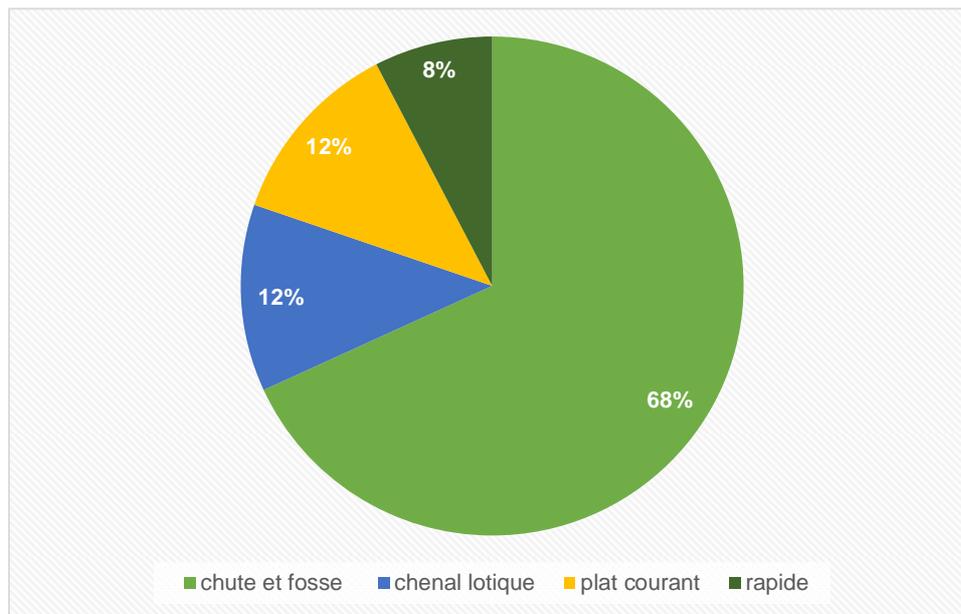
Figure 13 : Représentativité des faciès d'écoulement dans la zone de sortie du canyon

Le secteur de la sortie est le secteur le plus pentu et le plus attractif de la descente. Il comporte notamment la chute la plus haute du parcours avec une dizaine de mètres de dénivelé. Les chutes et fosses de dissipation sont d'ailleurs dominantes comme le montre le graphique suivant :

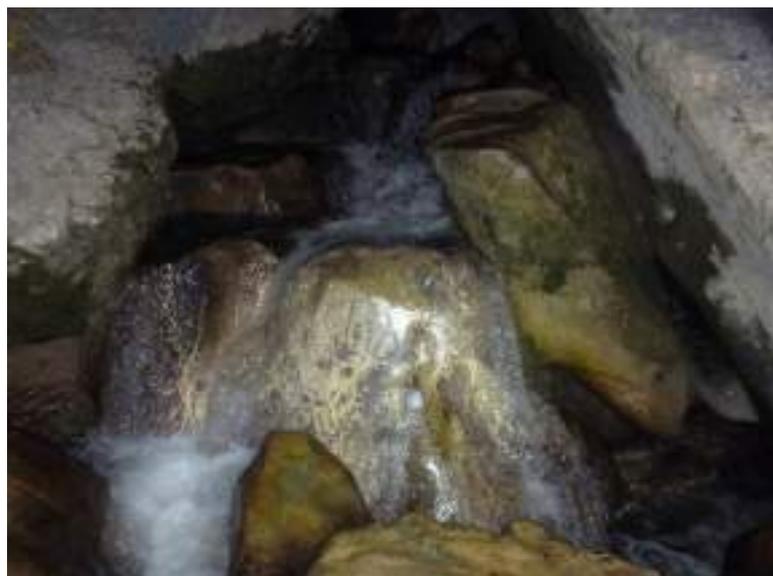
Dalle et rocher avec végétation érodée

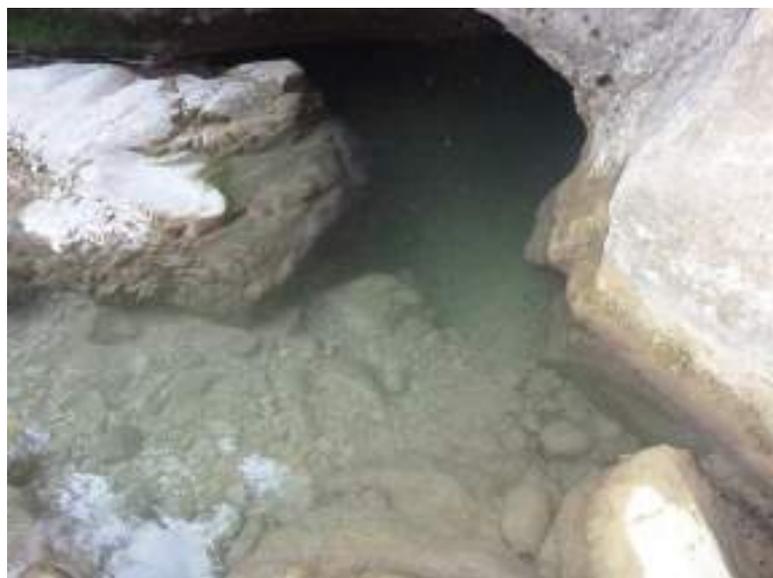
Zone de sortie remaniée

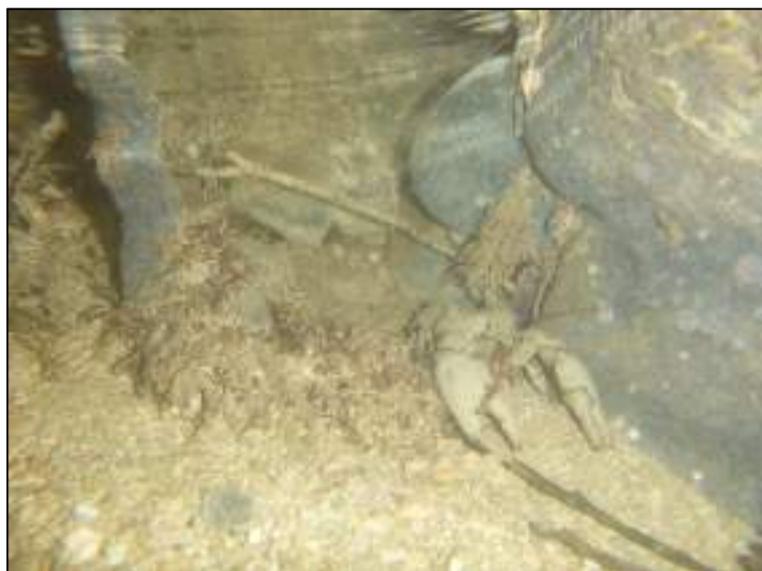
Ecrevisse dans son abri de sous berge en amont de la zone d'entrée dans le canyon de la Comane

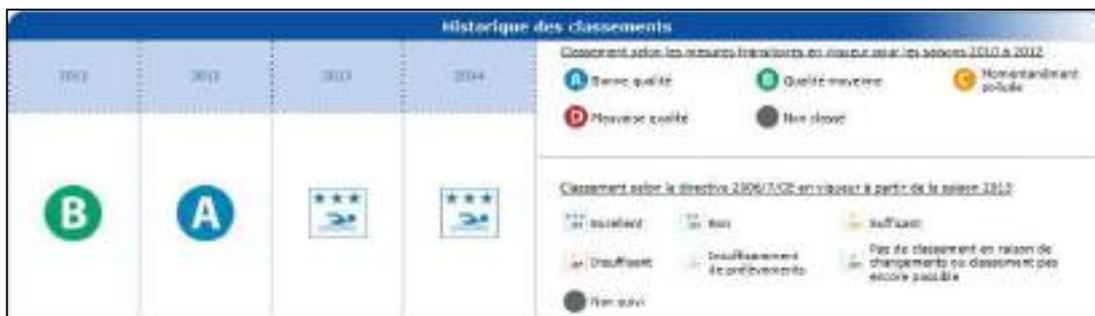
Figure 20 : Résultats 2011 – 2014 du suivi de la qualité des eaux de baignade sur la Roanne (source : <http://baignades.sante.gouv.fr/baignades>)

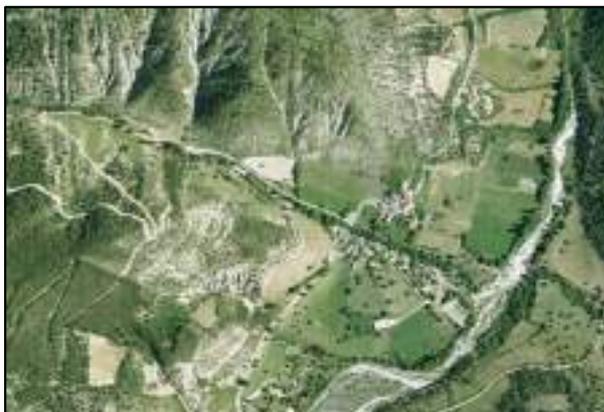
Le bassin versant est à dominance calcaire et de nombreuses petites sources karstiques alimentent la Roanne ou ses affluents. Le Nord du bassin versant est un peu plus marneux ce qui participe aux apports de matières en suspension dans l'eau et au colmatage du cours d'eau (dépôts de limons).

Figure 21 : Affleurements marneux à Pradelle (source : geoportail)

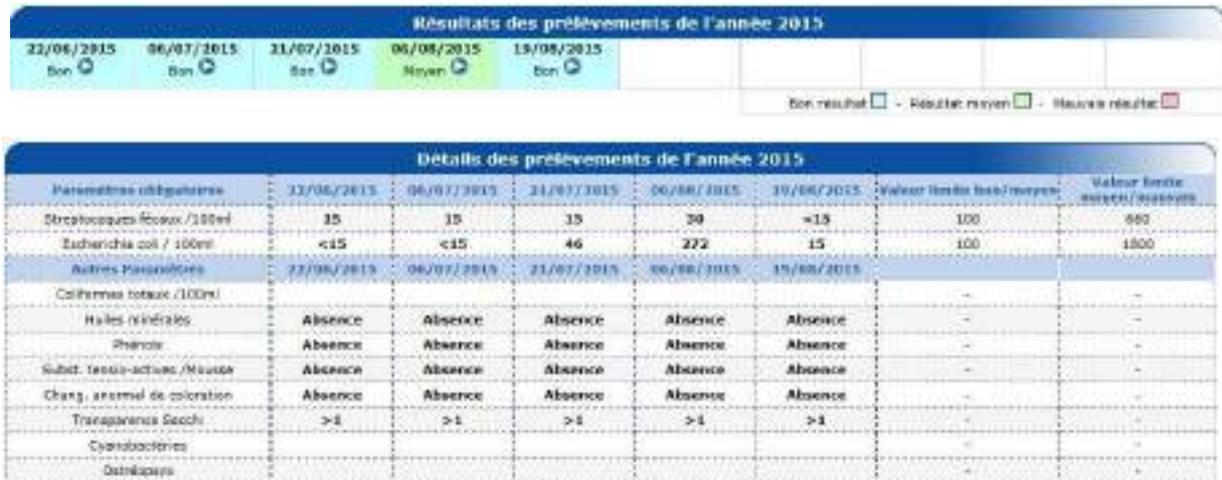
Figure 24 : Résultats du suivi qualité baignade sur la Roanne (Source : <http://baignades.sante.gouv.fr/>)

La plus mauvaise analyse a été obtenue le 06 août 2015 avec le taux d'Escherichia coli qui dépasse la limite haute de bonne qualité. Les autres paramètres sont toujours bons même si l'on observe un léger bruit de fond à partir de fin juillet et jusqu'au milieu du mois d'août. Par ailleurs, la transparence de l'eau, contrôlée au disque de Secchi, est toujours bonne selon l'ARS.

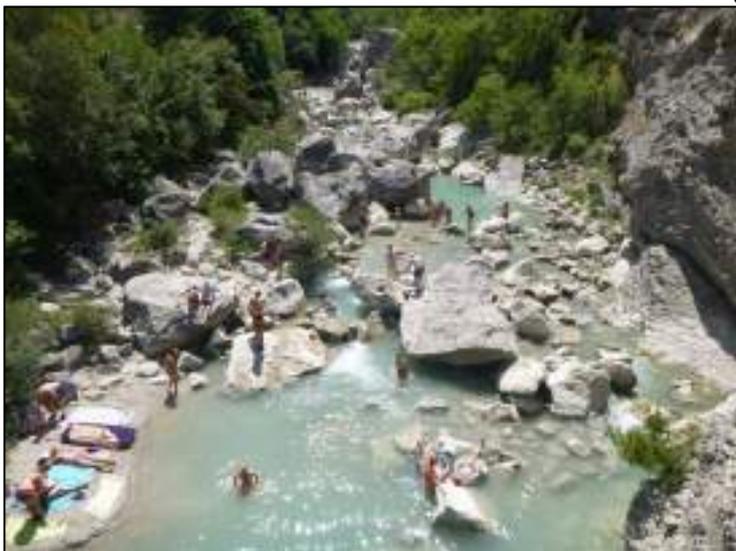
Figure 25 : Zone de baignade suivie sur la Roanne – amont pont de la D135

Les mêmes analyses ont été produites sur une zone de baignade située plus en amont et tout au long d'une journée à forte fréquentation. Ce suivi a aussi été réalisé le 06 août 2015 pendant une journée très ensoleillée et chaude. La station devait se situer au niveau du pont des Clos mais des travaux routiers ont rendu le site moins attractif. La station a donc été déplacée au niveau du pont de la D135, en amont de St Benoit-en-Diois. Cette zone est régulièrement très fréquentée. Deux prélèvements ont été analysés en amont et en aval immédiat du site. Ils sont éloignés d'environ 250 m l'un de l'autre et seule l'activité baignade peut avoir une influence sur les résultats des deux points. Les prélèvements ont été acheminés le soir au Laboratoire Départemental d'Analyse de la Drôme. Le débit mesuré était de 0,18 m³.s⁻¹, correspondant à l'étiage estival.

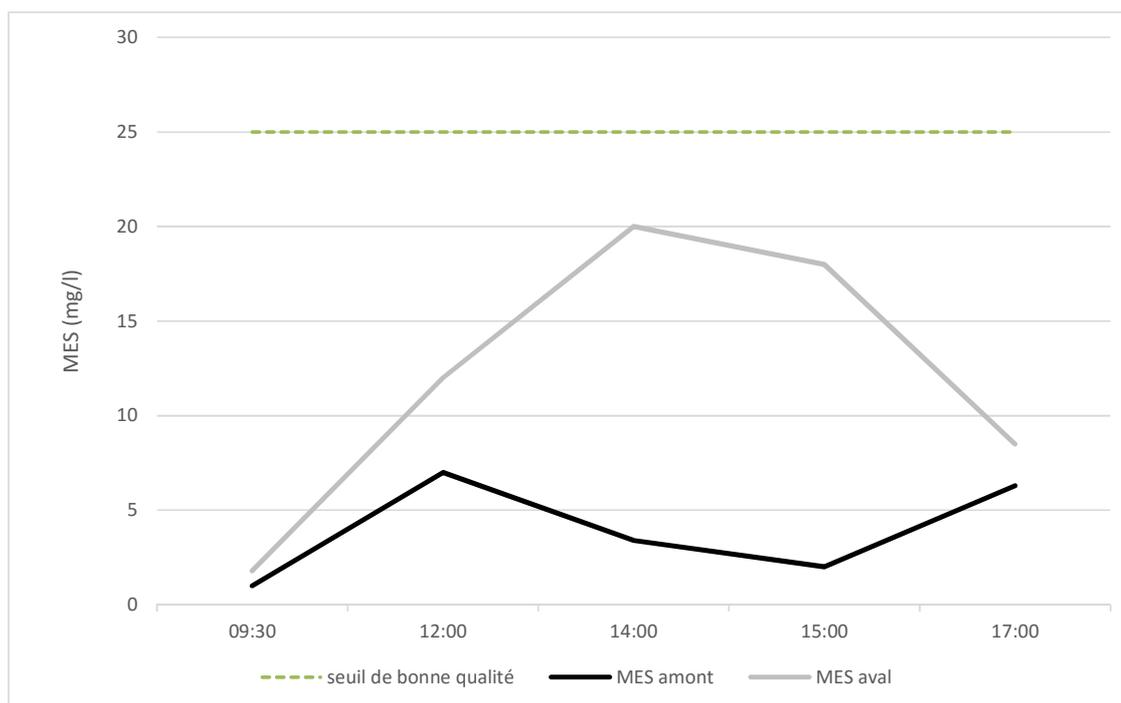
Figure 26 : Evolution des taux de MES en amont et en aval d'une zone de baignade suivie sur la Roanne – pont de la D135 – 06 août 2015

Le taux amont est très bas en début de journée. Il augmente dans la matinée peut-être à cause des rejets d'eaux usées ou des activités amont. Cette augmentation est visible aussi en aval mais la zone de baignade produit déjà des matières remises en suspension. La différence à 12h est de 5 mg.l⁻¹ entre les deux points de prélèvements. Dans l'après-midi, cette différence s'accroît d'autant plus que les taux ont tendance à diminuer sur le point amont. Il augmente d'ailleurs seulement en fin d'après-midi, augmentation qui correspond aux horaires d'augmentation de charges des eaux usées.

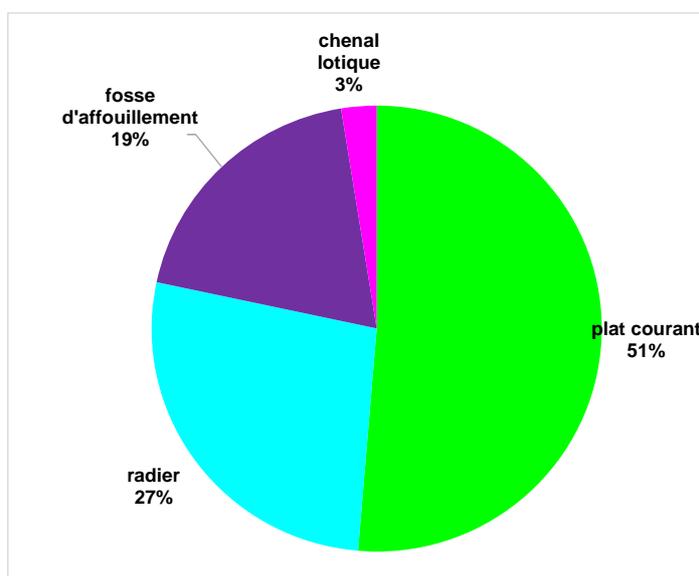
Figure 29 : Répartition des faciès d'écoulement - Station du pont des Clos sur la Roanne (au prorata de leur surface)

La station présente une alternance entre fosses d'affouillement (courant plutôt lent), plats courants (courant modéré) et radiers (courant fort). Le chenal lotique est initié par un rétrécissement du lit sous le pont routier. Les faciès plat courant sont assez peu fréquentés car peu attractifs. Ils sont de plus légèrement colmatés. Le faciès radier est propice à la fréquentation. Il est attractif à cause du courant, d'un plus faible colmatage et c'est souvent sur ce faciès que sont bâtis les barrages de galets. Les faciès fosse d'affouillement peuvent être fréquentés et constituent les seules zones pouvant être nagées.

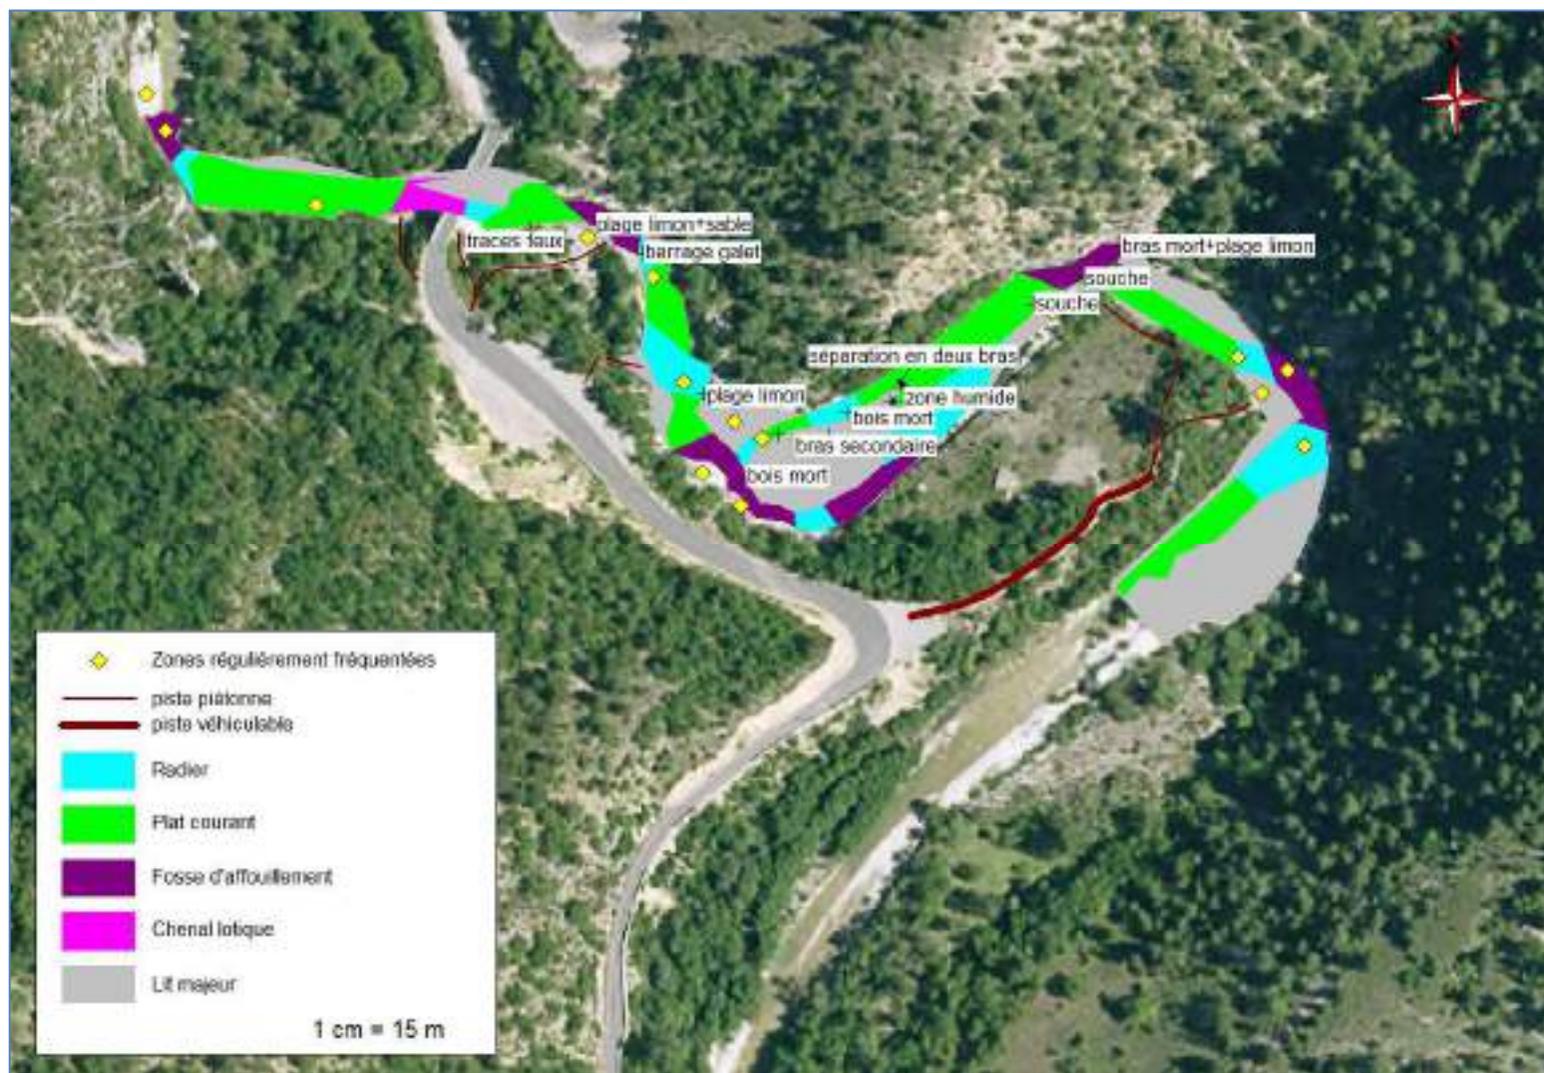
Figure 30 : Cartographie des faciès d'écoulement et des accès - Station du pont des Clos sur la Roanne

Sur l'ensemble des faciès, **le colmatage est relativement important** (niveau 3 en moyenne sur une échelle de 5). Il est proche de 4 dans les fosses d'affouillement et plus rarement à son niveau maximal (5) dans les zones les plus lentes comme les bras morts.

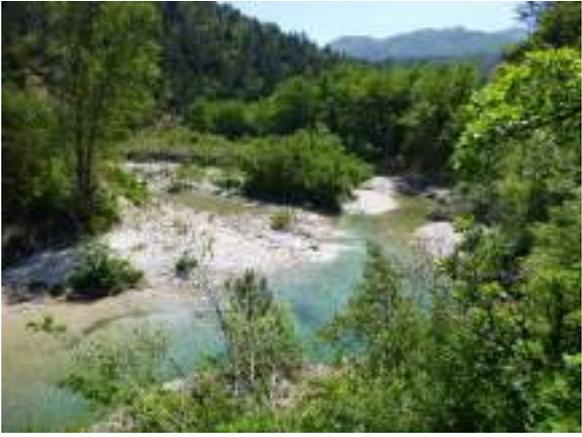
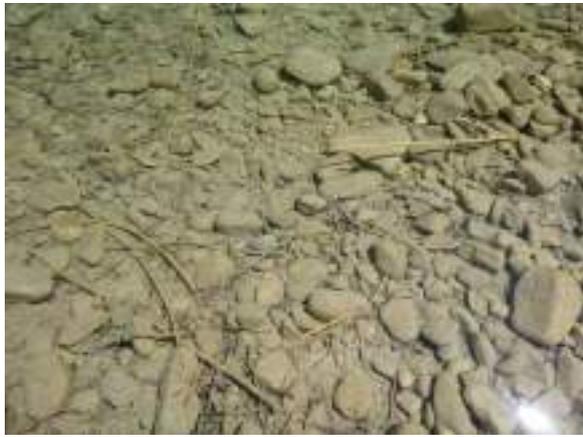
<p>Vue générale de la station</p>	<p>Production de bois mort par les castors et colmatage important des faciès</p>

- Le castor semble largement contribuer à la production de bois mort.

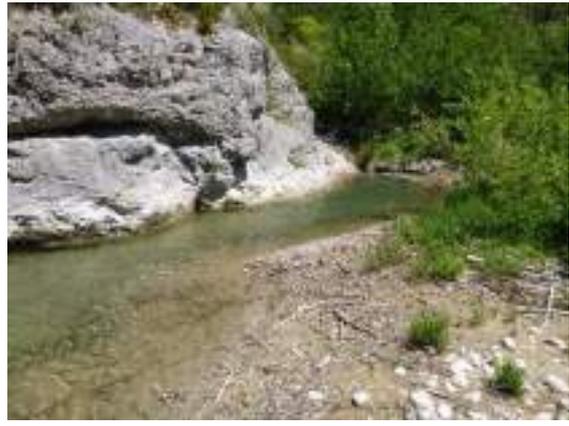
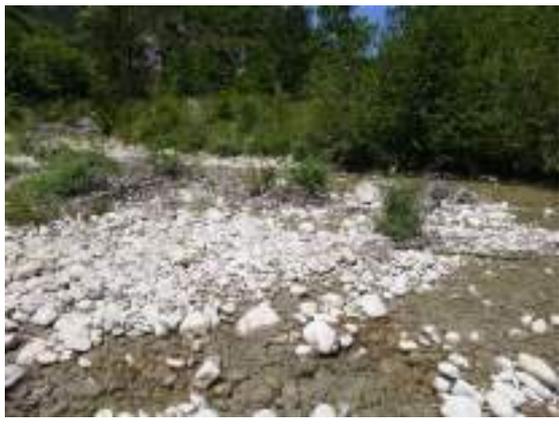
<p>Plage de limon et bras mort</p>	<p>Bois morts et zones humides sur l'îsle central</p>

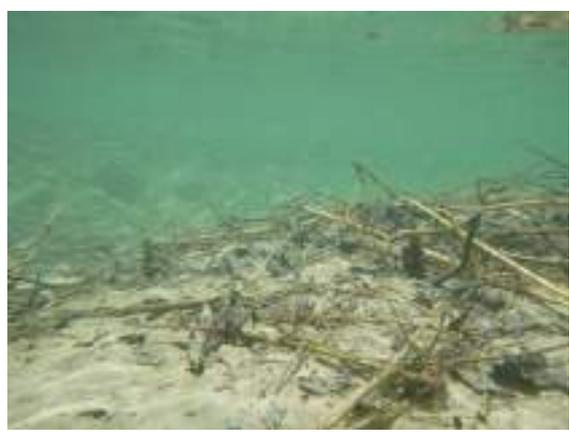
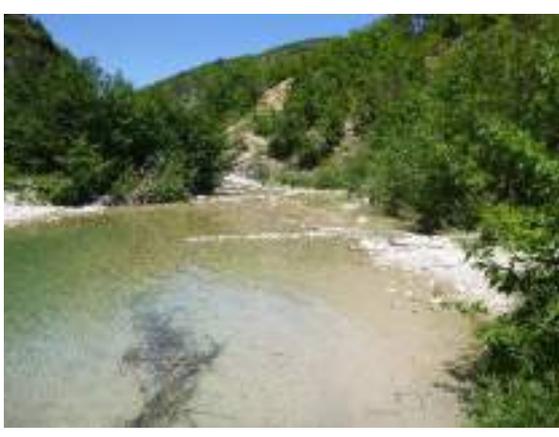
<p>Bois mort, sable et limon dans une fosse d'affouillement</p>	<p>Traces de barrage de galet</p>

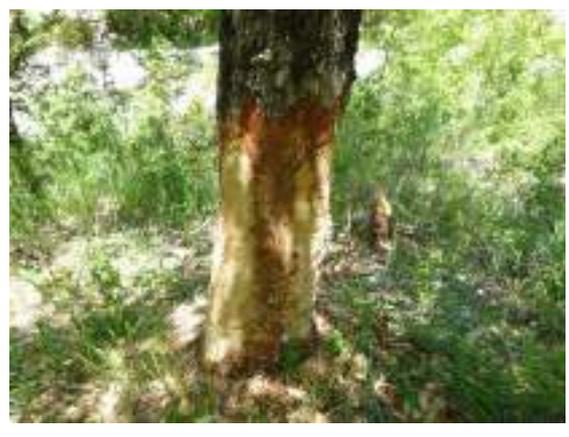
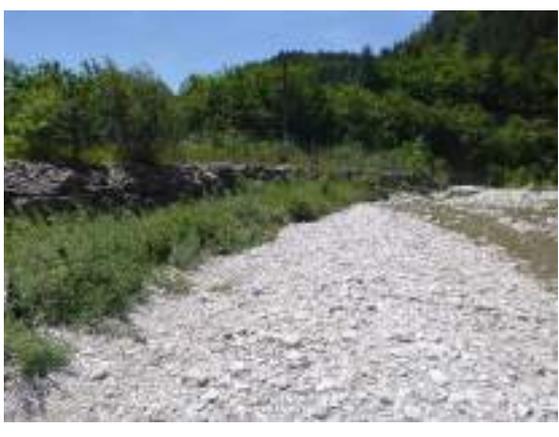
<p>Traces d'activité de castor</p>	<p>Végétation en phase de colonisation et ripisylve dégradée contre le périmètre de protection du captage</p>

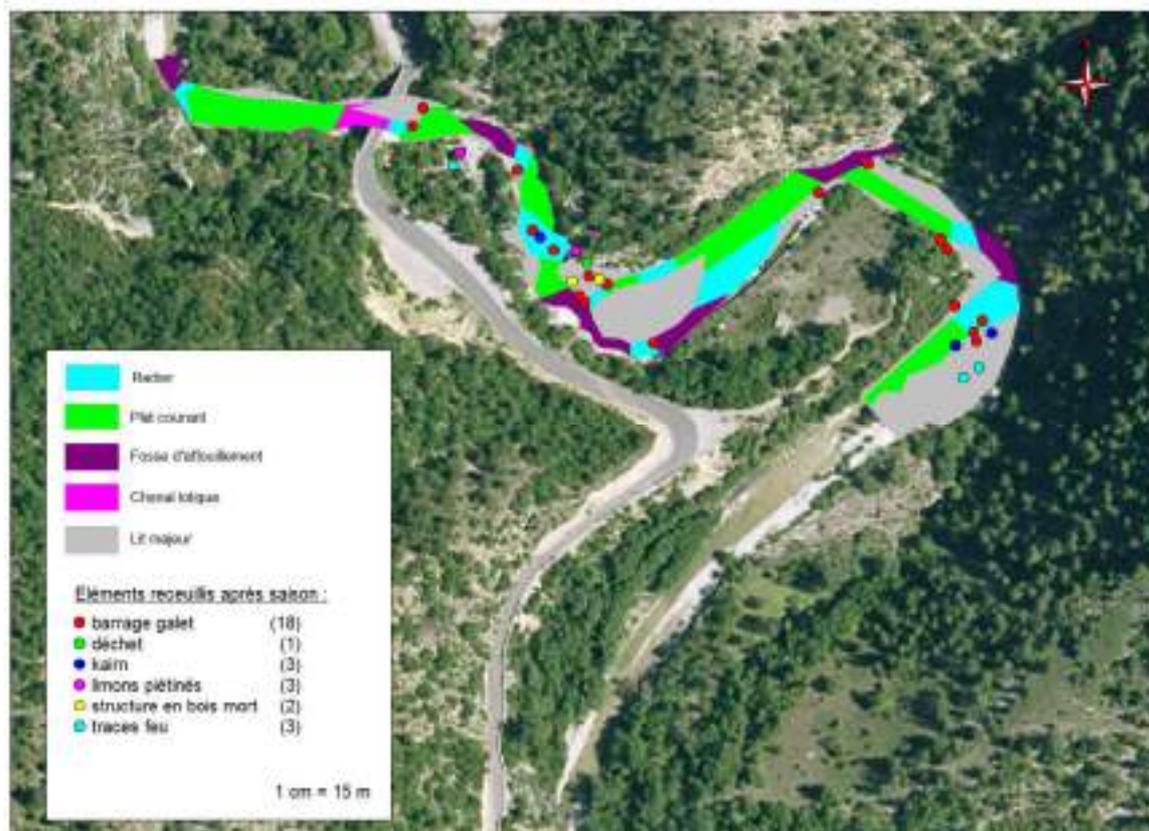
Figure 31 : Cartographie des modifications après saison - Station du pont des Clos sur la Roanne

Les principales évolutions viennent des évolutions de débit et de l'activité humaine. La carte suivante recense et localise tous ces éléments :

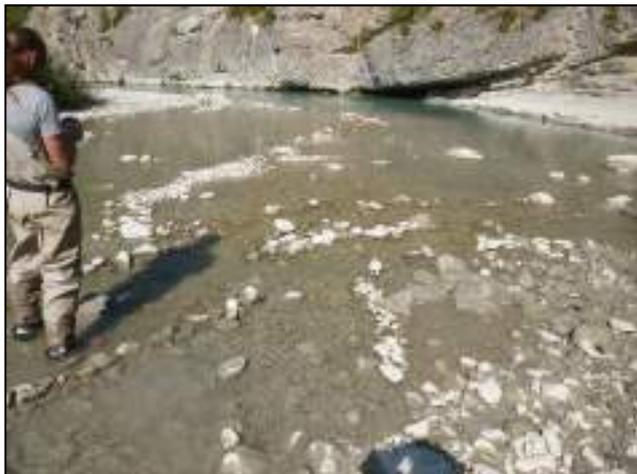
- **18 barrages de galet ont été recensés sur 500 m** soit 3 à 4 barrages tous les 100 m. Ce chiffre important est probablement dû à la facilité d'accès au site. Il sous-entend que l'ensemble des faciès « radier » est impacté par un ou deux barrages. Il faut rajouter aux barrages les kairns qui couvrent une surface moins importante et n'ont pas d'effet sur les écoulements. La forme des barrages est multiple : en long, en chenal, en travers sur la totalité du lit ou partiellement, en rond... Ils sont généralement constitués de pierres grossières et de blocs. L'amont du barrage est toujours très colmaté et lieu de développement algal.

Figure 32 : nombreuses traces de barrage sur les radiers (08 septembre 2015)

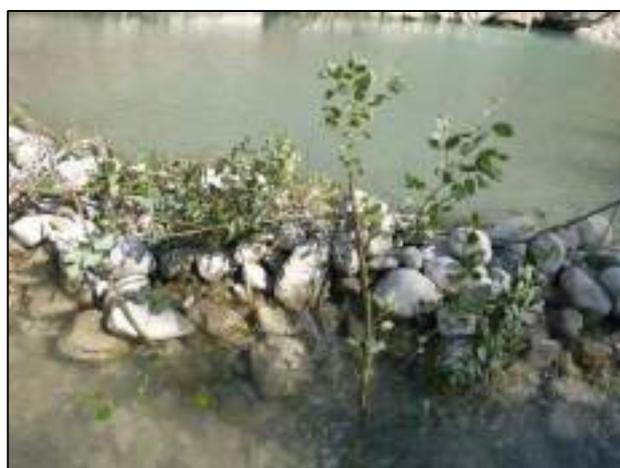
Figure 33 : début d'utilisation du barrage par les castors (08 septembre 2015)

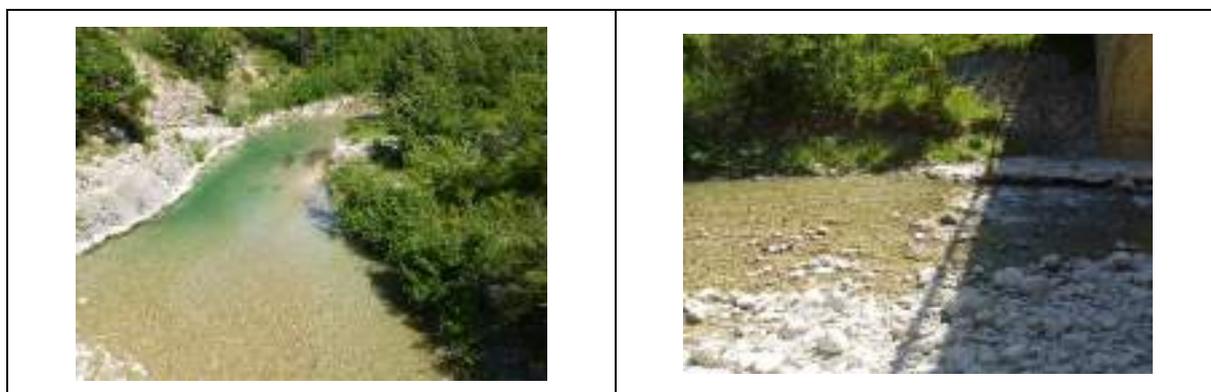
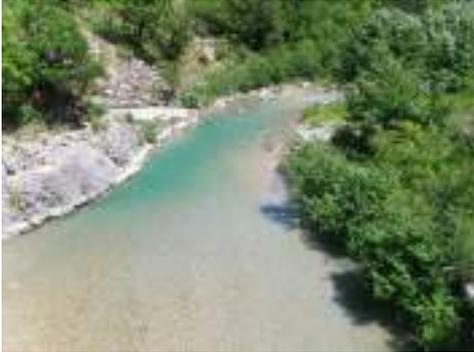
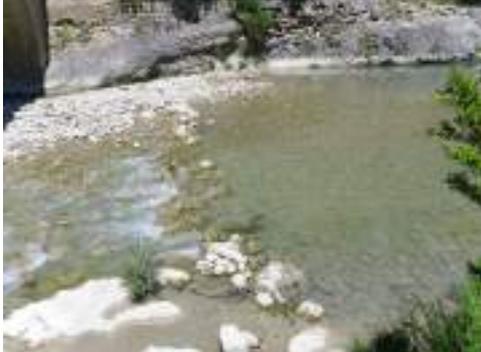
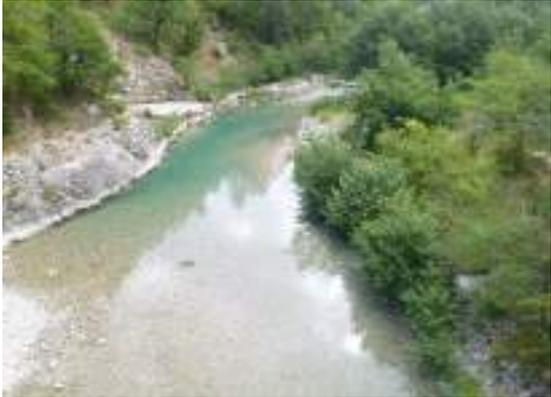
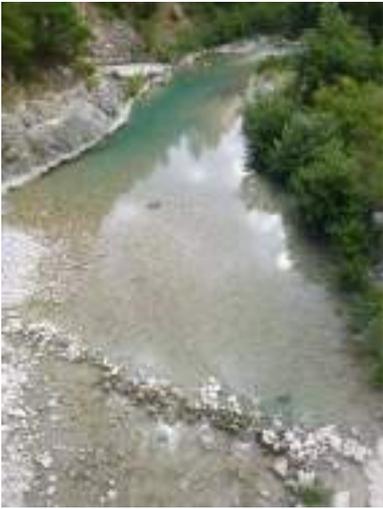
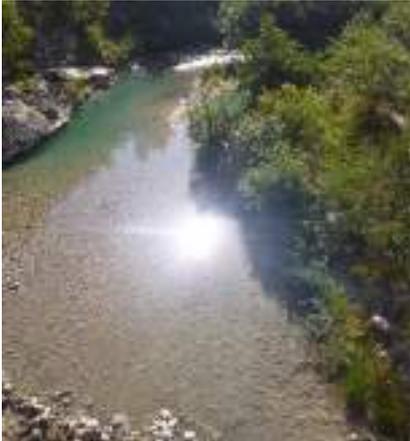
<p>28 mai 2015 du pont de la D135</p>	<p>28 mai 2015 – radier sous le pont</p>

<p>24 juin 2015</p>	<p>24 juin 2015 – radier sous le pont – un barrage est constitué</p>

<p>30 juillet 2015</p>	<p>30 juillet 2015</p>

Le colmatage intervient assez vite après la mise en place du barrage d'autant plus que quelques petits coups d'eau peuvent participer à amplifier le phénomène. La zone évolue très peu en cours de saison et notamment d'un point de vue colmatage. Néanmoins, le mois de juillet a été très sec. Elle évolue en fin de saison, peut-être à cause des quelques orages du mois d'août. Le ralentissement des écoulements, les dépôts de limons, la température de l'eau et le faible débit sont autant de facteurs favorables à l'eutrophisation. Il pourrait d'ailleurs s'amplifier si la qualité de l'eau s'altérait.

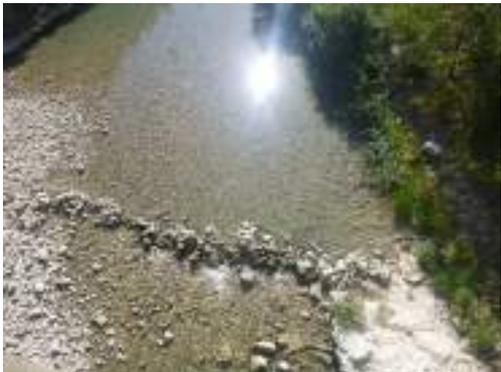
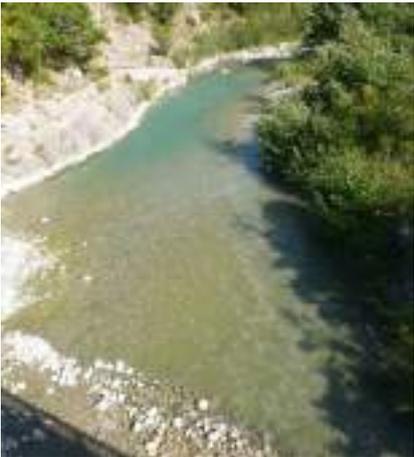
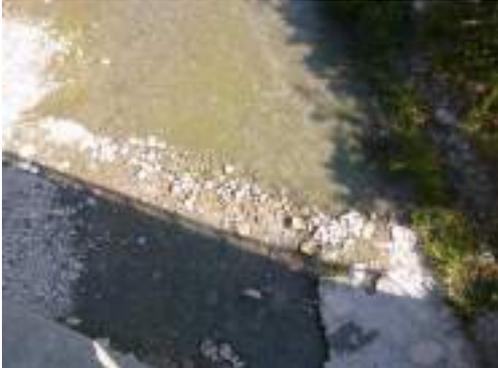
<p>06 août 2015</p>	<p>06 août 2015</p>

<p>08 septembre 2015</p>	<p>08 septembre 2015</p>

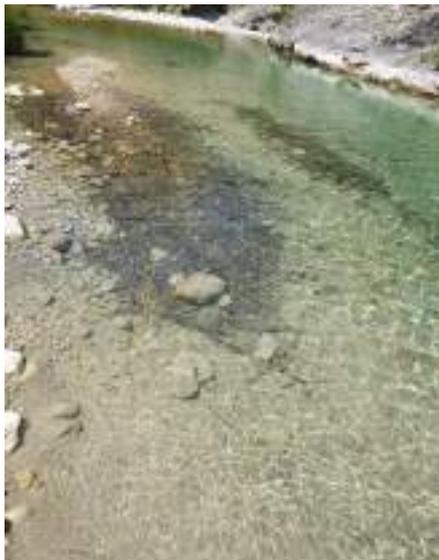
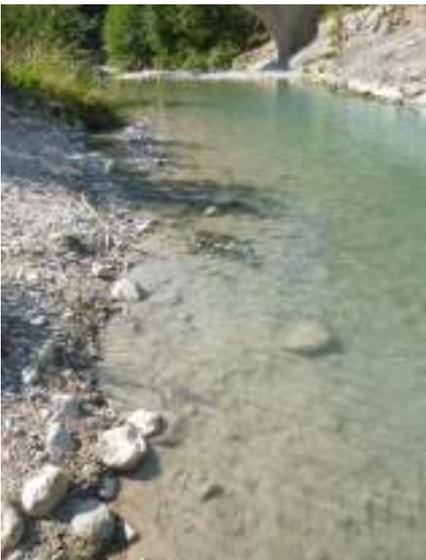
- Les débris organiques et bois mort déposés au fond du cours d'eau sont beaucoup moins nombreux.** Ces habitats offrent pourtant une forte habitabilité. Néanmoins, la cause de leur raréfaction peut être directe (liée aux baigneurs) ou indirecte (liée aux crues et/ou à l'absence de fréquentation par les castors).

<p>Avant saison</p>

<p>Après saison</p>
---	---------------------	--	---------------------

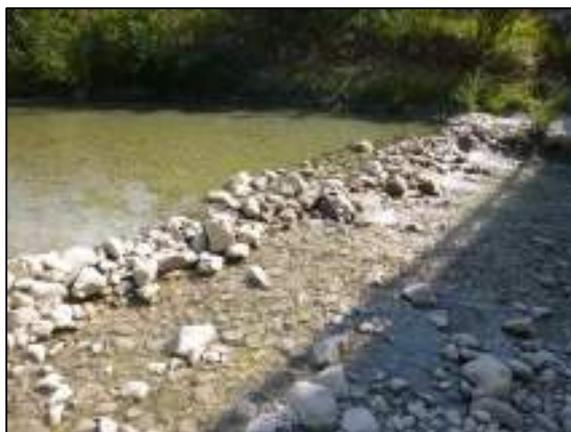
- Les pertes de hauteurs sont importantes mais évoluent avec le débit et pas forcément de manière linéaire. Néanmoins, les pertes sur le transect 4 sont importantes et atteignent presque 70%. De plus, la constitution du barrage sur la totalité du lit du cours d'eau empêche la libre circulation des poissons, voir altère la dérive naturelle des invertébrés aquatiques en fin de saison. Le barrage a aussi un effet sur le transect 3 situé en amont puisqu'il tend, au contraire, à diminuer l'impact des baisses du niveau de l'eau.

Figure 35 : Transect 4 en fin de saison (08 septembre 2015)
