**ETUDE D'IMPACT ENVIRONNEMENTAL,
SOCIO-ECONOMIQUE ET
JURIDIQUE DES LOISIRS ET SPORTS D'EAU
VIVE SUR LES MILIEUX AQUATIQUES DU
BASSIN VERSANT DE LA DROME**

**Volet 2 : Impact potentiel et/ou réel sur les
milieux aquatiques et connexes**

1^{ère} partie : impacts observés sur 5 sites test

Maître d'ouvrage : Syndicat Mixte de la Rivière Drôme et ses affluents

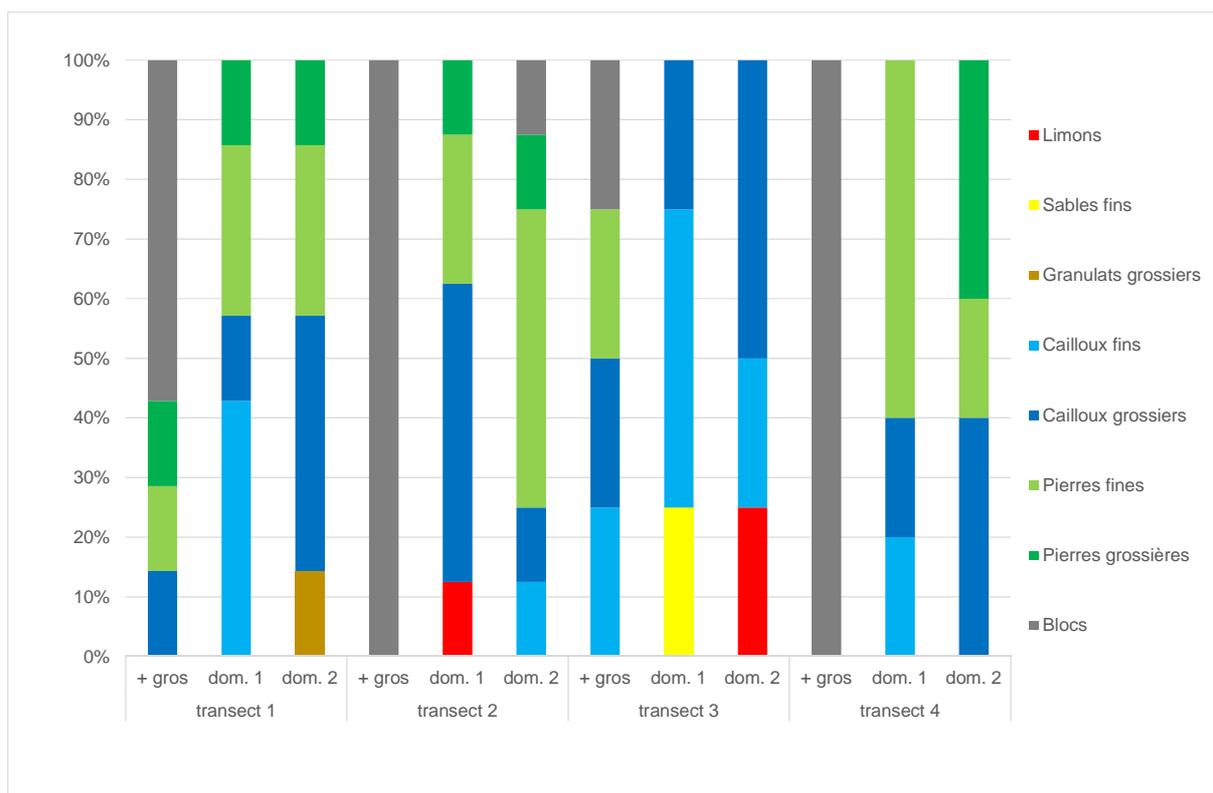
Figure 36 : Composition granulométrique en début de saison

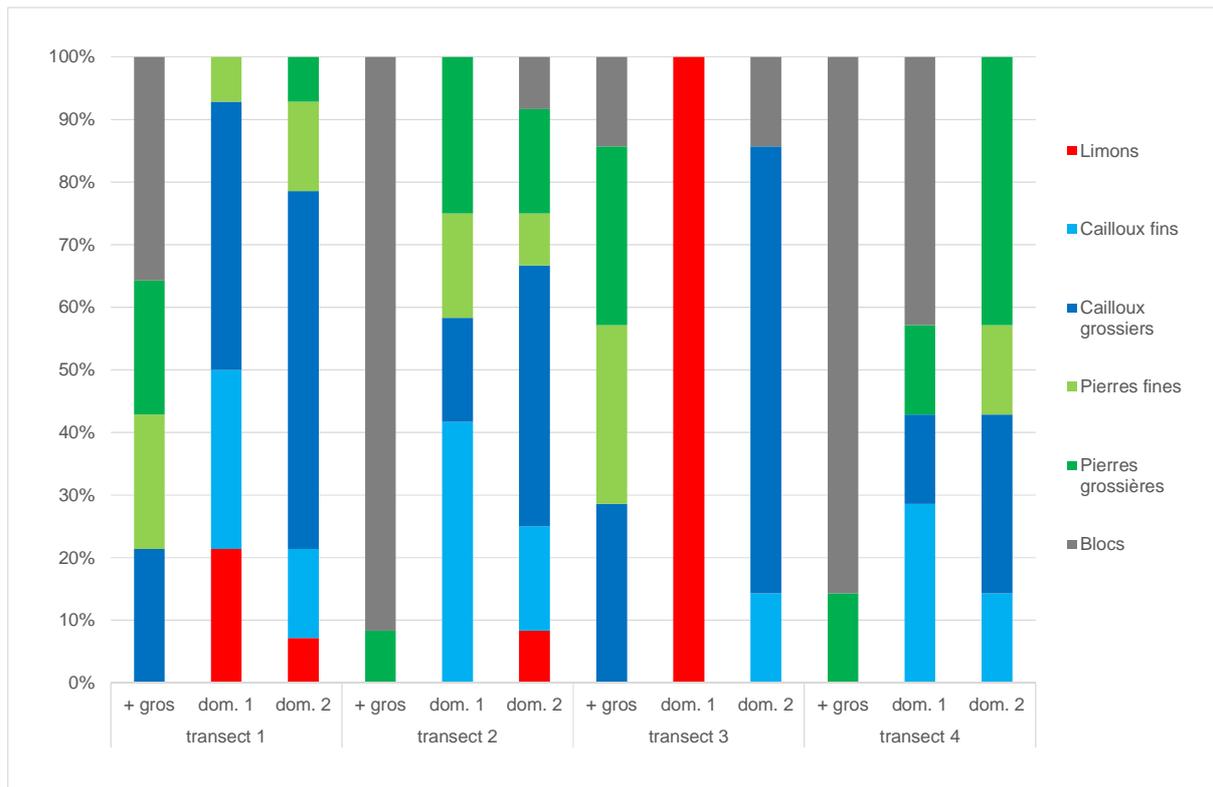
Figure 37 : Composition granulométrique en début de saison

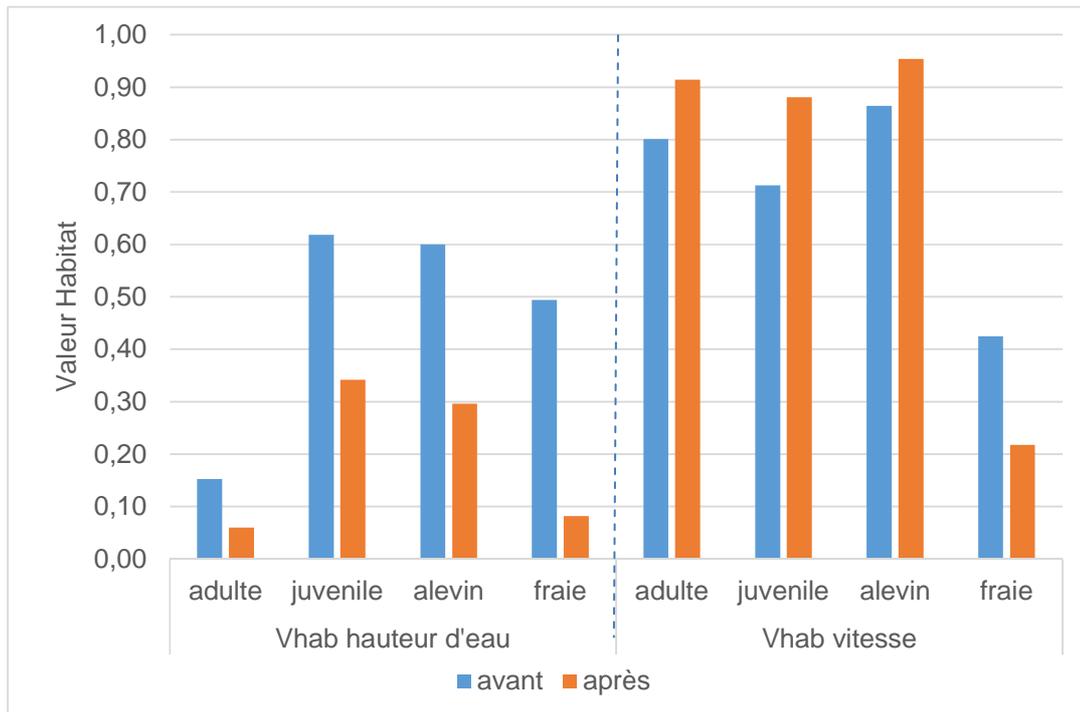
Figure 38 : Evolution des valeurs d'habitat moyennes avant et après saison

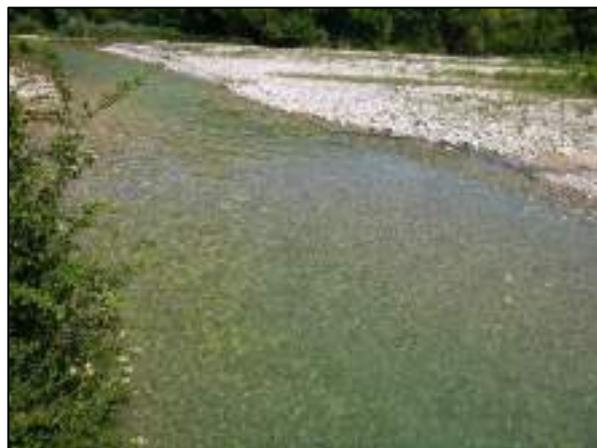
La station se compose, d'amont en aval, d'une fosse d'affouillement profonde d'environ 2 m et bordant, sur la rive gauche, le mur de soutènement de la route. La fosse d'affouillement est dominée par les cailloux fins et grossiers. Les dépôts de limons recouvrent les bordures de la rive gauche sur environ 20% de la surface de la fosse. Le bois mort est aussi présent sur la rive gauche sur moins de 5% de la surface du faciès.

Figure 47 : Fosse d'affouillement en 1^{er} plan, radier et plat courant (27 mai 2015)

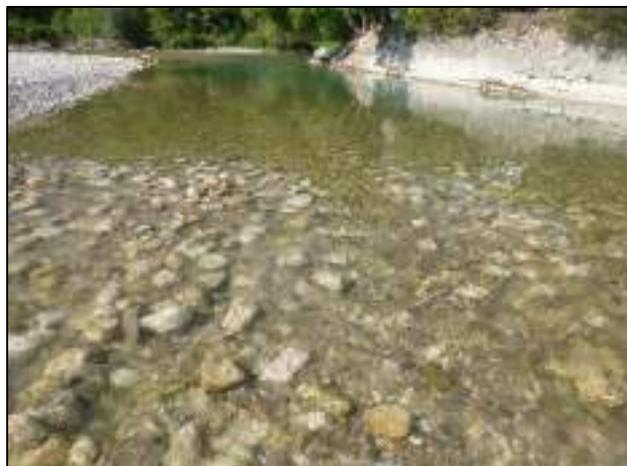
Figure 48 : Radier remanié en fin de saison (09 septembre 2015)

L'état des lieux après saison montre que les habitats et leur surface de recouvrement sont assez stables. Les champs de vitesses n'ont pas significativement évolué, comme le colmatage.

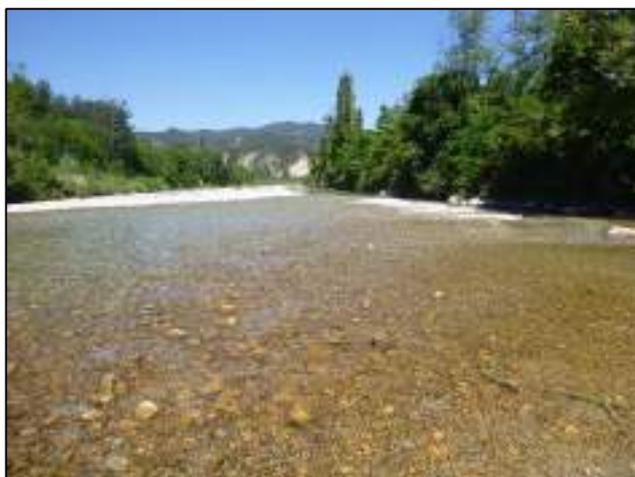
Le plat courant est suivi d'un radier en travers constitué initialement de quatre bras et au final, de trois bras. Le passage préférentiel des canoës s'effectue dans le bras situé en rive gauche, là où s'écoule 80% du débit.

Figure 49 : Radier en travers à bras multiples (27 mai 2015)

Le radier est recouvert de cailloux grossiers et de pierres fines et grossières. Quelques branches se sont déposées en tête de radier notamment à l'entrée des bras secondaires. La rive gauche est constituée d'un ancien bras mort couvert par les limons et les algues brunes, et d'une plage de galet.

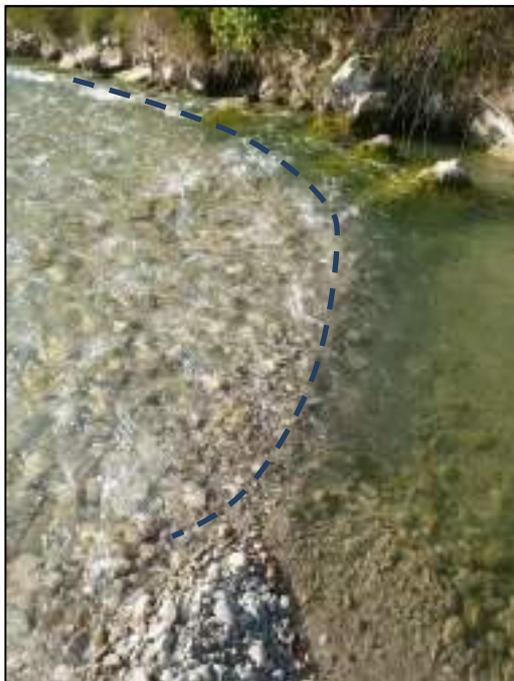
Figure 50 : Langue de gravier déposée en aval du radier (09 septembre 2015)

Des traces de frottement sont toutefois relevées sur le radier et son aval et dans le chenal de passage préférentiel des canoës. Les cailloux et pierres présentent une couleur plus claire correspondant à l'absence ou le faible développement du périphyton. Les pierres et cailloux ont donc été retournés. En aval, on observe des graviers grossiers et fins déposés et formant un cône de déjection dans la fosse d'affouillement.

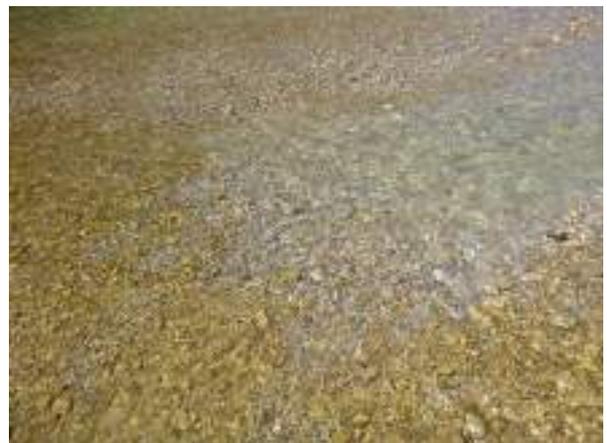
Figure 51 : Traces d'érosion en tête de radier (27 mai 2015)

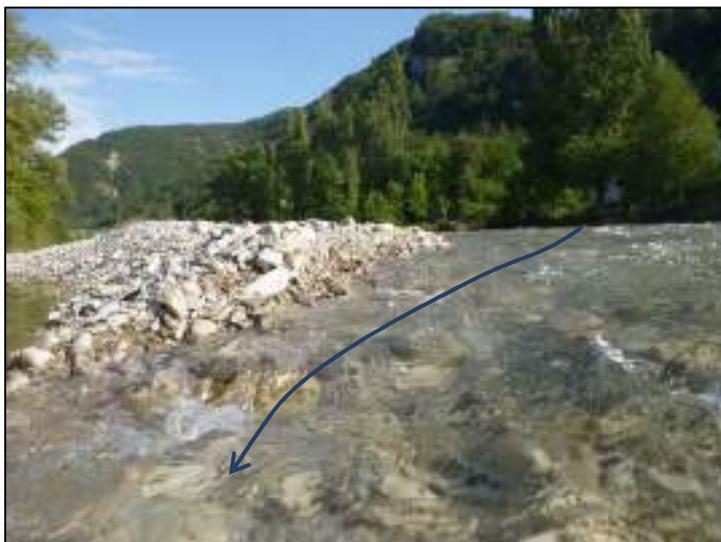
Figure 52 : Berge érodée par le passage répété des canoës

Le passage préférentiel s'effectue à 31-35 m du point repère de la rive droite. **En fin de saison, une partie de la rive a été érodée.** Le point le plus profond, situé initialement à environ 42 m du point repère de la rive droite, est, au final, comblé et un petit exhaussement apparaît même.

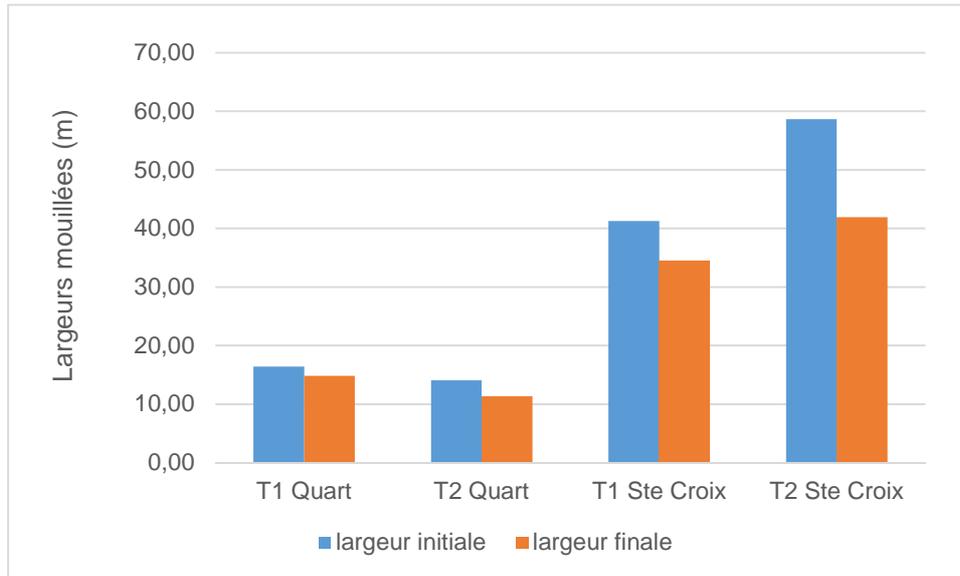
Figure 53 : Evolution des largeurs mouillées avant et après saison

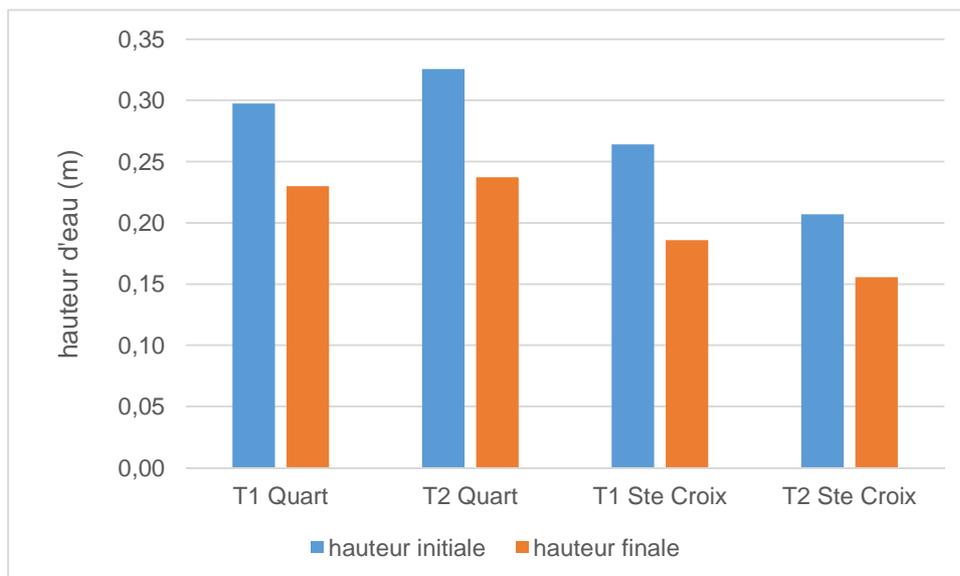
Figure 54 : Evolution des hauteurs d'eau avant et après saison

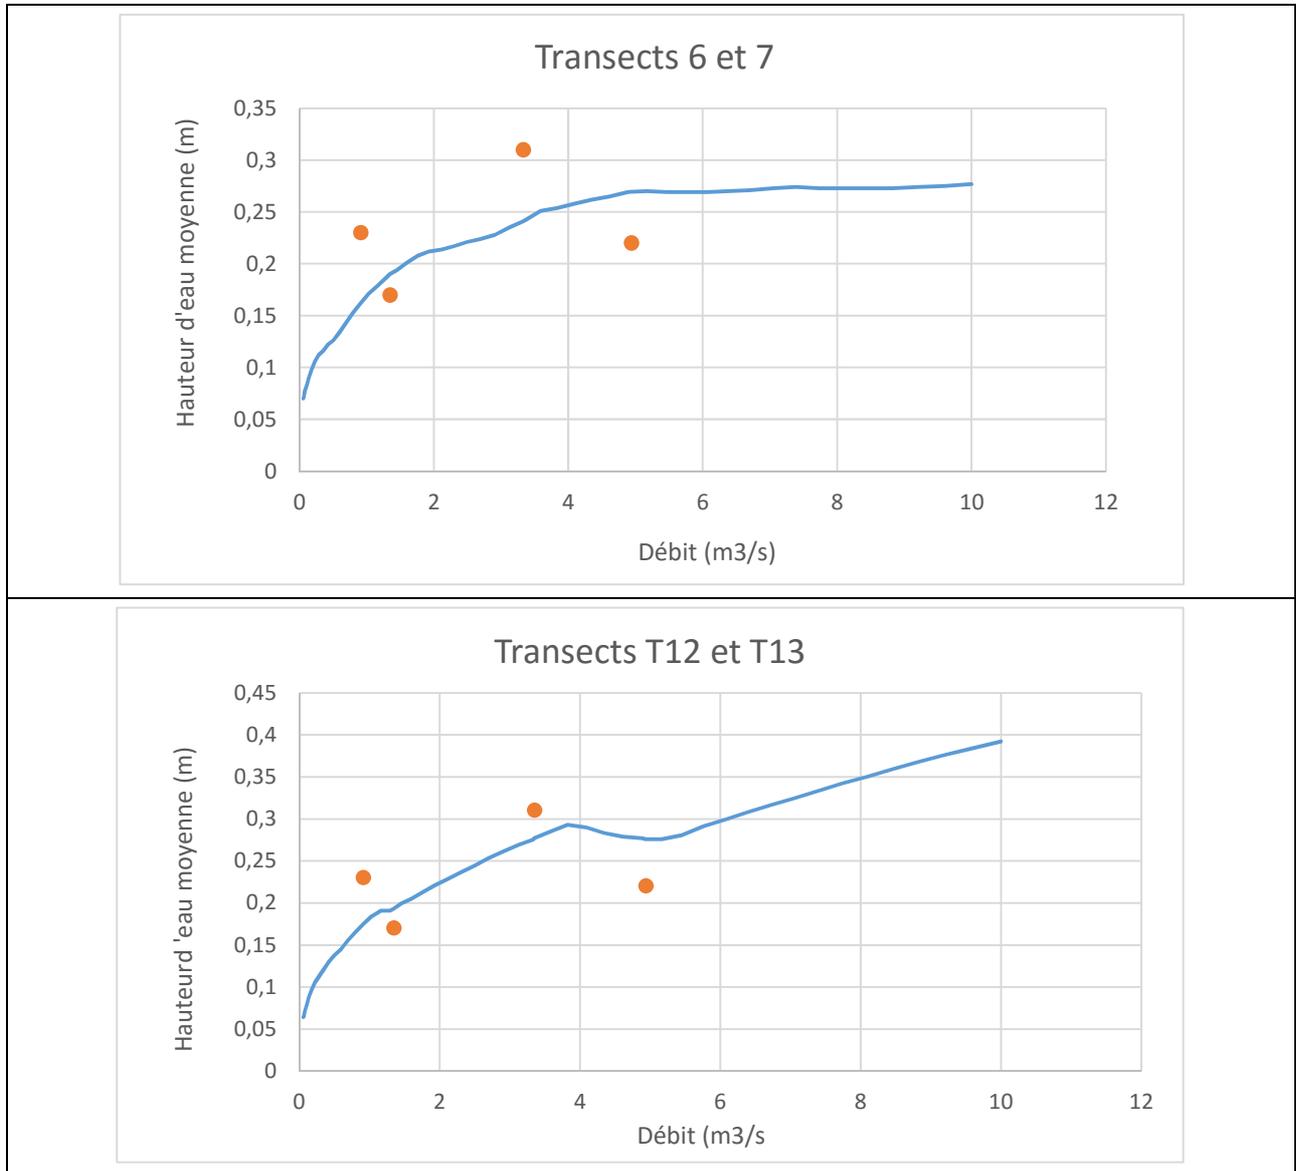
Figure 57 : Evolution des hauteurs d'eau avec le débit (modèle + mesures estivales)

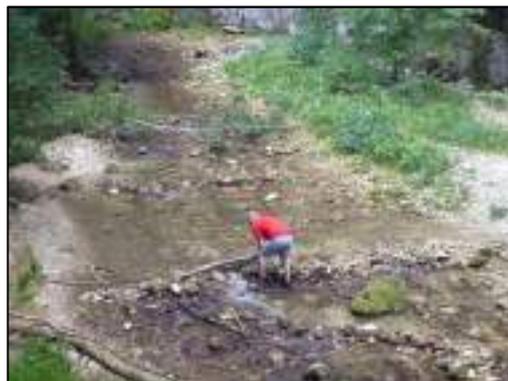
Figure 65 : Constitution d'un barrage de galet dans les gorges d'Omblyze (31 juillet 2015)

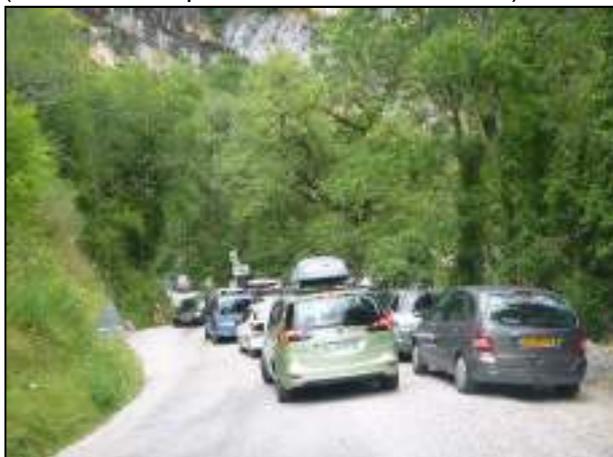
Figure 66 : Entrée dans les gorges d'Omblyze le 31 juillet 2015.

et pour la pratique de l'escalade (falaise d'Anse). Le restaurant situé à l'entrée des gorges attire aussi de nombreux visiteurs. Cette forte fréquentation s'accompagne souvent d'une circulation routière perturbée et encombrée comme l'atteste la photographie ci-contre.

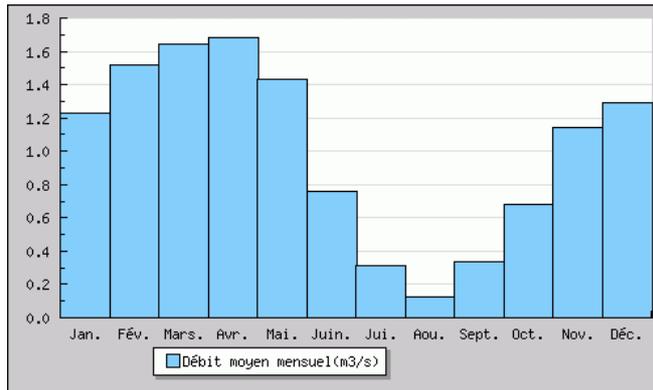
Figure 69 : Hydrogramme de la Gervanne à Montclar (code station hydrométrique V4275010 - source : banque hydro)

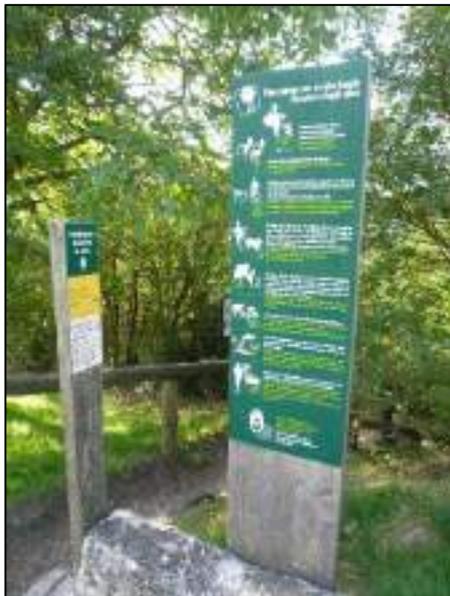
En fin de saison, quelques déchets sont retrouvés dans la ripisylve. L'absence de sanitaires constituent un problème pour la ripisylve.

Le secteur le plus dégradé se situe en aval de la cascade de la Druisse et tout le long du chemin d'accès où les déchets retrouvés montrent que le site peut être très fréquenté. Le sentier, de par les passages répétés, est relativement dégradé. Selon le président de l'AAPPMA, le chemin est fréquenté toute l'année, un peu plus en été.

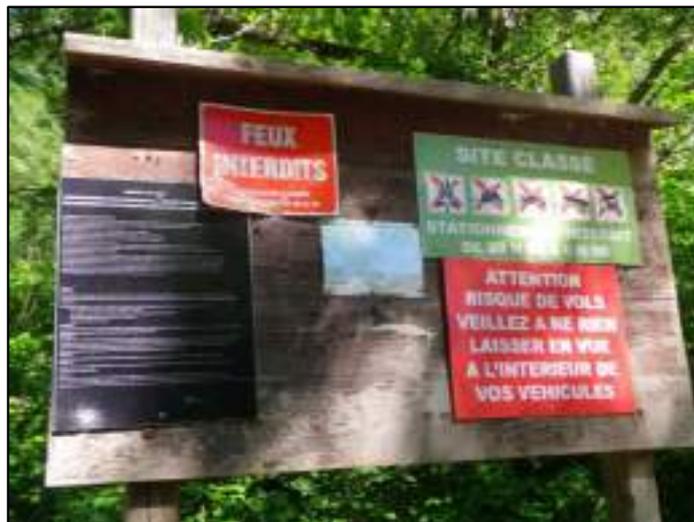
Figure 73 : Panneaux de signalisation et d'information à l'entrée des gorges, partie amont

Quelques panneaux de signalisation ont été placés au bord du cours d'eau ou à l'abord des sites les plus visités : cascade de la Pissoire, cascade de la Druisse. Certains ont été installés par le Parc Naturel Régional du Vercors et sont relativement récents. D'autres sont plus obsolètes.

Des panneaux indiquent aussi la présence du parcours no Kill et le type de pêche autorisé.

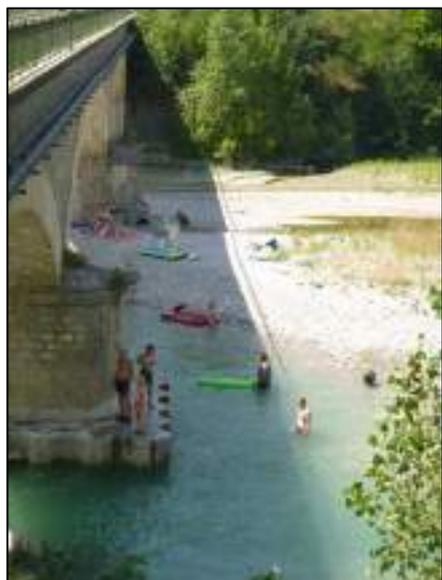
Figure 84 : Les piles affouillées du pont de la Drôme.

En 2015, le lit présente une trajectoire différente que celle photographiée en 2013 ce qui montre que le secteur est très dynamique. Le faciès dominant est le plat courant ou chenal lotique en début de saison puisqu'il présente une profondeur supérieure à 60 cm. Les faciès sont, dans l'ensemble, rapides. Les abords de la pile du pont sont affouillés et constituent une mouille assez profonde et très fréquentée en été, d'autant plus que la pile offre un replat en béton.

Les fonds sont assez homogènes, couverts de cailloux fins et grossiers. Le bois mort est présent aux abords des piles du pont, formant de petits embâcles.

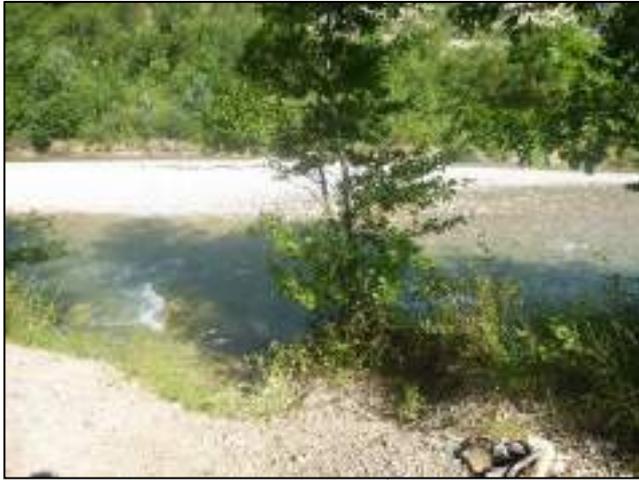
Figure 86 : Zone d'embarquement des canoës

Les compagnies qui louent les canoës utilisent des terrains agricoles situés 1 km environ en amont du pont et en rive gauche. Il s'agit de vergers de noyers. L'accès se fait par un chemin assez étroit et directement dans l'eau, au niveau d'un plat courant assez profond (20 à 30 cm) et rapide. Le faciès utilisé, la position haute des berges et la présence de gros blocs et affleurements rocheux sur les berges sont autant de facteurs favorables pour les mises à l'eau. Au pire, la descente vers l'eau est aménagée avec des rondins de bois en travers et une rampe en corde.

Le champ laisse de la place pour se garer et débarquer le matériel en toute sécurité.

En fin de saison, les zones d'embarquement n'ont pas beaucoup évolué. On note peu de déchets et de dégradations sauf quelques traces de ravinement sur le sentier. La trouée dans la ripisylve est très faible et n'évolue pas après saison. On note simplement que quelques zones d'embarquement se font sur les bancs de limon ce qui entraîne des remises en suspension.

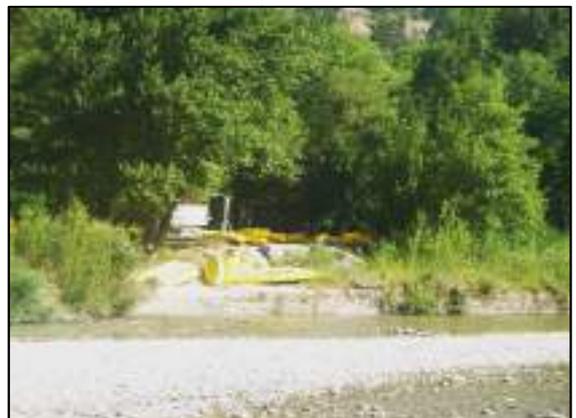
Figure 87 : Zone d'embarquement rive droite face au camping

- Le stockage des canoës directement sur la rive abrupte et herbacée laissant supposer que les embarcations sont tirées jusqu'à l'eau et érodent les rives.
- Un débroussaillage sévère des rives sur 2 à 3 m de large ne laissant la place qu'à quelques pousses de peupliers et saules.
- Une mise à l'eau sur un faciès radier ou plat courant peu profond, piétiné, utilisé aussi pour la baignade et frotté par bon nombre d'embarcations
- De nombreux barrages de galet en fin de saison sur l'ensemble du radier et du plat courant (4 barrages recensés).

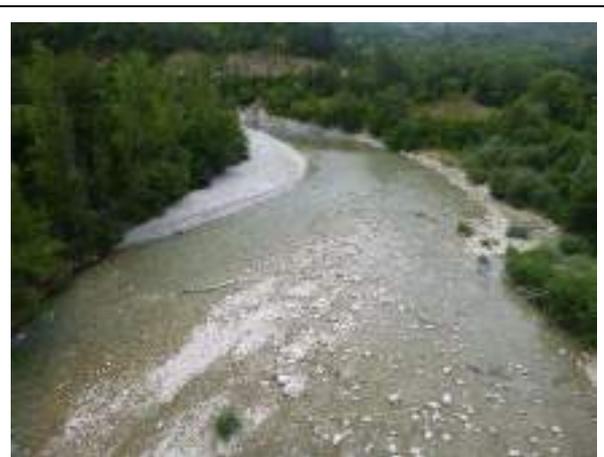
Radier amont du pont de la D93 après saison

le piétinement. Le chenal lotique situé en amont du plat courant et assez profond, permet de s'accommoder avec l'embarcation. Parfois, l'entrée dans l'eau se fait un peu plus en amont (photo ci-contre) et dans ce cas, le bras secondaire de la rive gauche est en partie piétiné avant la mise à l'eau. Les radiers situés en amont et en aval présentent aussi de faibles lames d'eau en fin de saison et les frottements sont assez réguliers. Un chenal de passage

pour les canoës a été aménagé sur le radier amont.

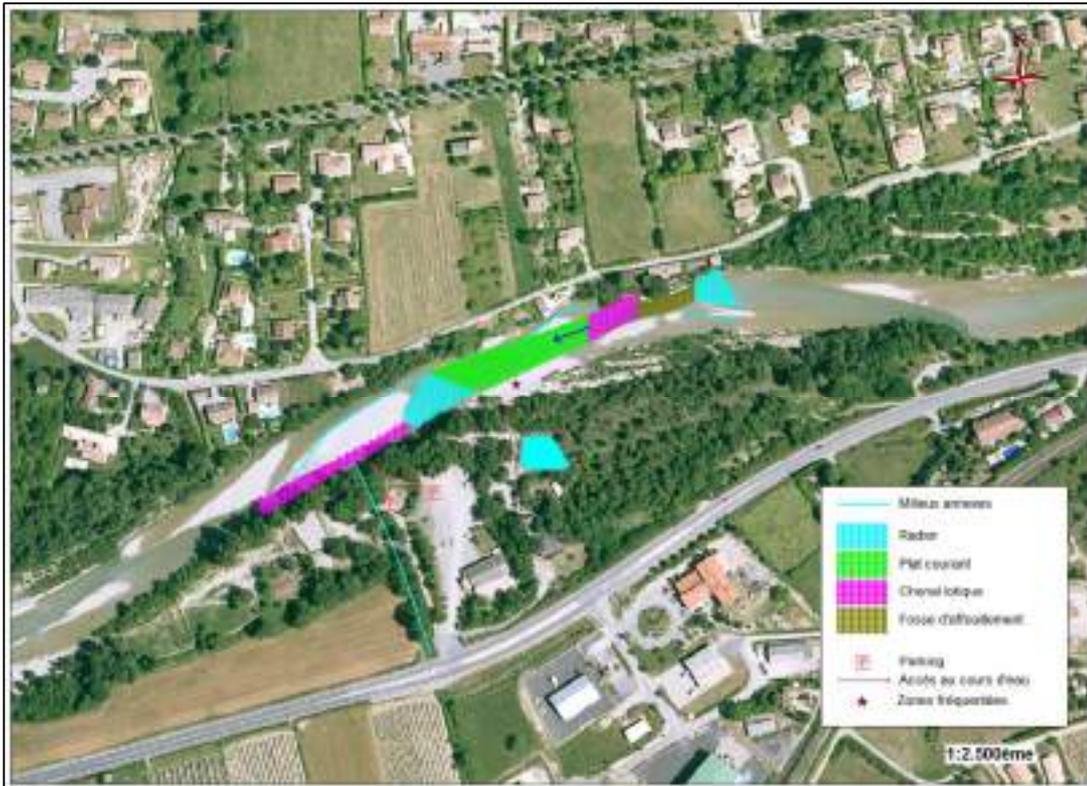
Figure 89 : Cartographie des faciès d'écoulement au abords du Pont de la D93

Les cailloux et pierres dominent les fonds. Quelques branches se sont déposées sur le radier situé en amont du pont. Ce radier comporte plusieurs bras en début de saison. Sa largeur mouillée diminue fortement en fin de saison.

La zone amont est très fréquentée par les baigneurs (radier et fosse d'affouillement). Elle constitue une dernière zone d'arrêt et de baignade avant la fin du parcours canoë. L'accès se fait par la rive droite, sous le pont.

L'accès à l'eau n'est possible qu'en amont du pont, en suivant le cheminement sur un ancien canal de dérivation. En aval, les berges sont très abruptes et hautes avec une végétation dense et de nombreuses ronces. Le cours d'eau s'écoule contre le mur de soutènement de l'ancien canal.

La zone en aval et en rive gauche du pont est occupée par la base canoë. Elle est restée très arborée sauf au niveau du parking. L'accès au cours d'eau est unique et son emprise est raisonnable. Il se réalise par des escaliers en rondin de bois. L'embarquement se fait sur une plage de galet puis un plat

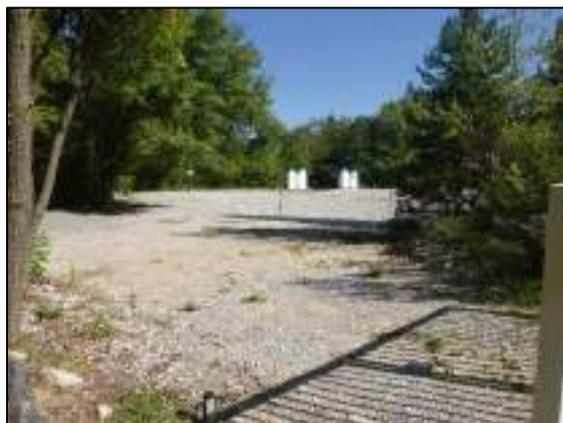
Figure 90 : Parking de la base canoë

La ripisylve est bien développée et très arbustive sur la rive gauche. Seul le parking de la base et la zone équestre sont assez dénudés. La bande mesure environ 10 m.

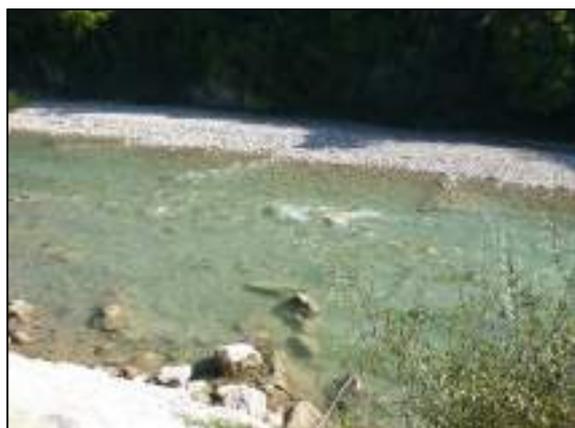
Figure 91 : Barrages de galets contre la zone d'embarquement

En fin de saison, la zone a assez peu évolué, sauf encore une fois, quelques petits barrages de galets contre la zone d'embarquement. Les éléments de la plage sont relativement tassés et quelques limons secs sont piétinés. Néanmoins, la zone est aussi utilisée pour les promenades à cheval.

Aucun déchet n'a été trouvé.

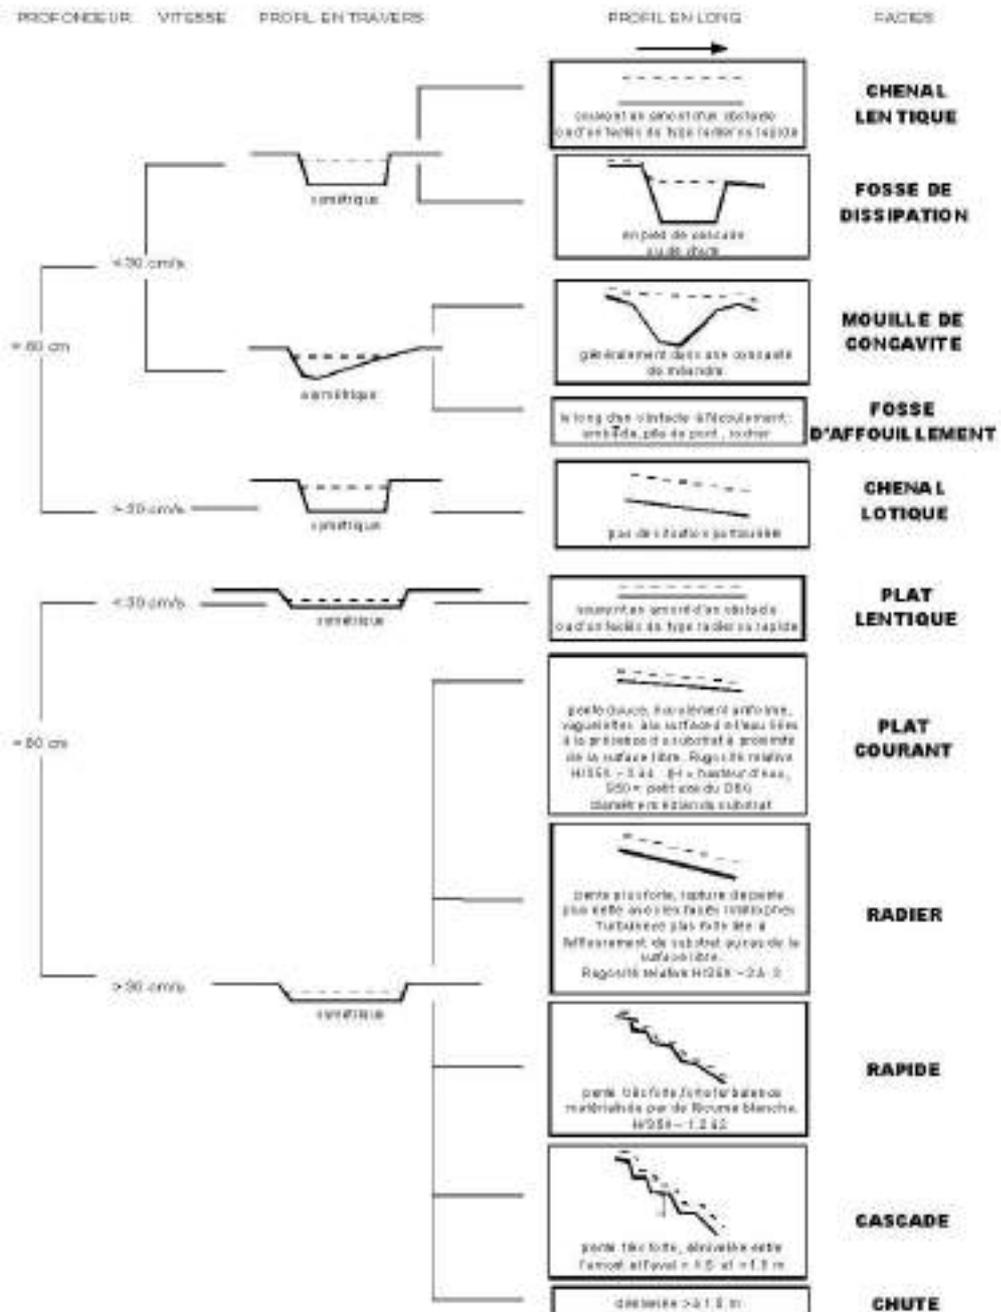
Clé de détermination des faciès d'écoulement - Geomorphic units classification key

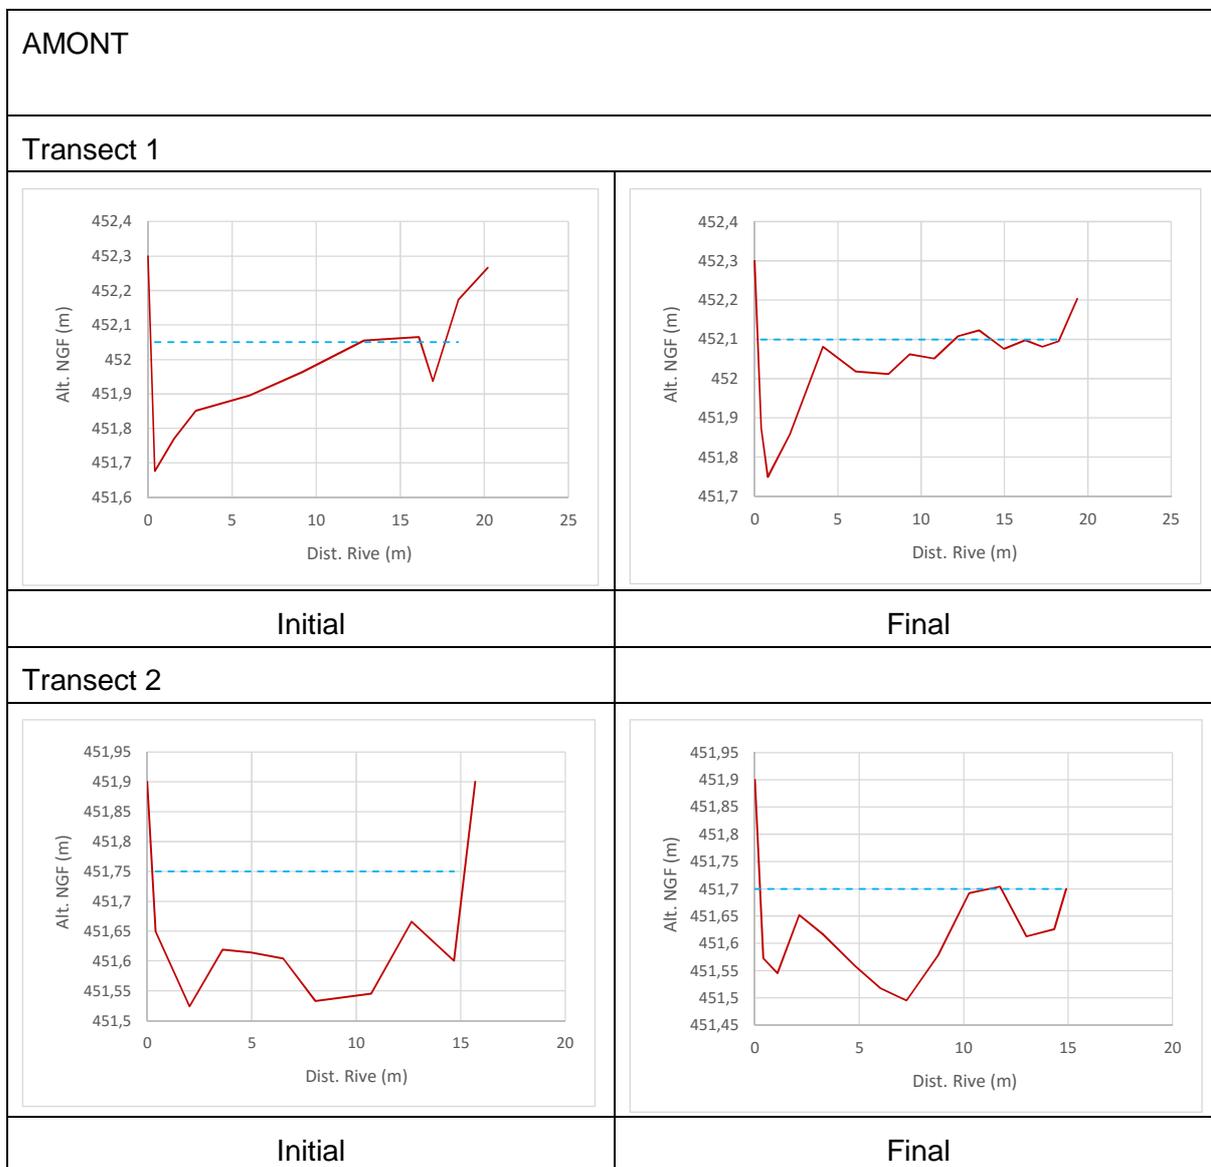
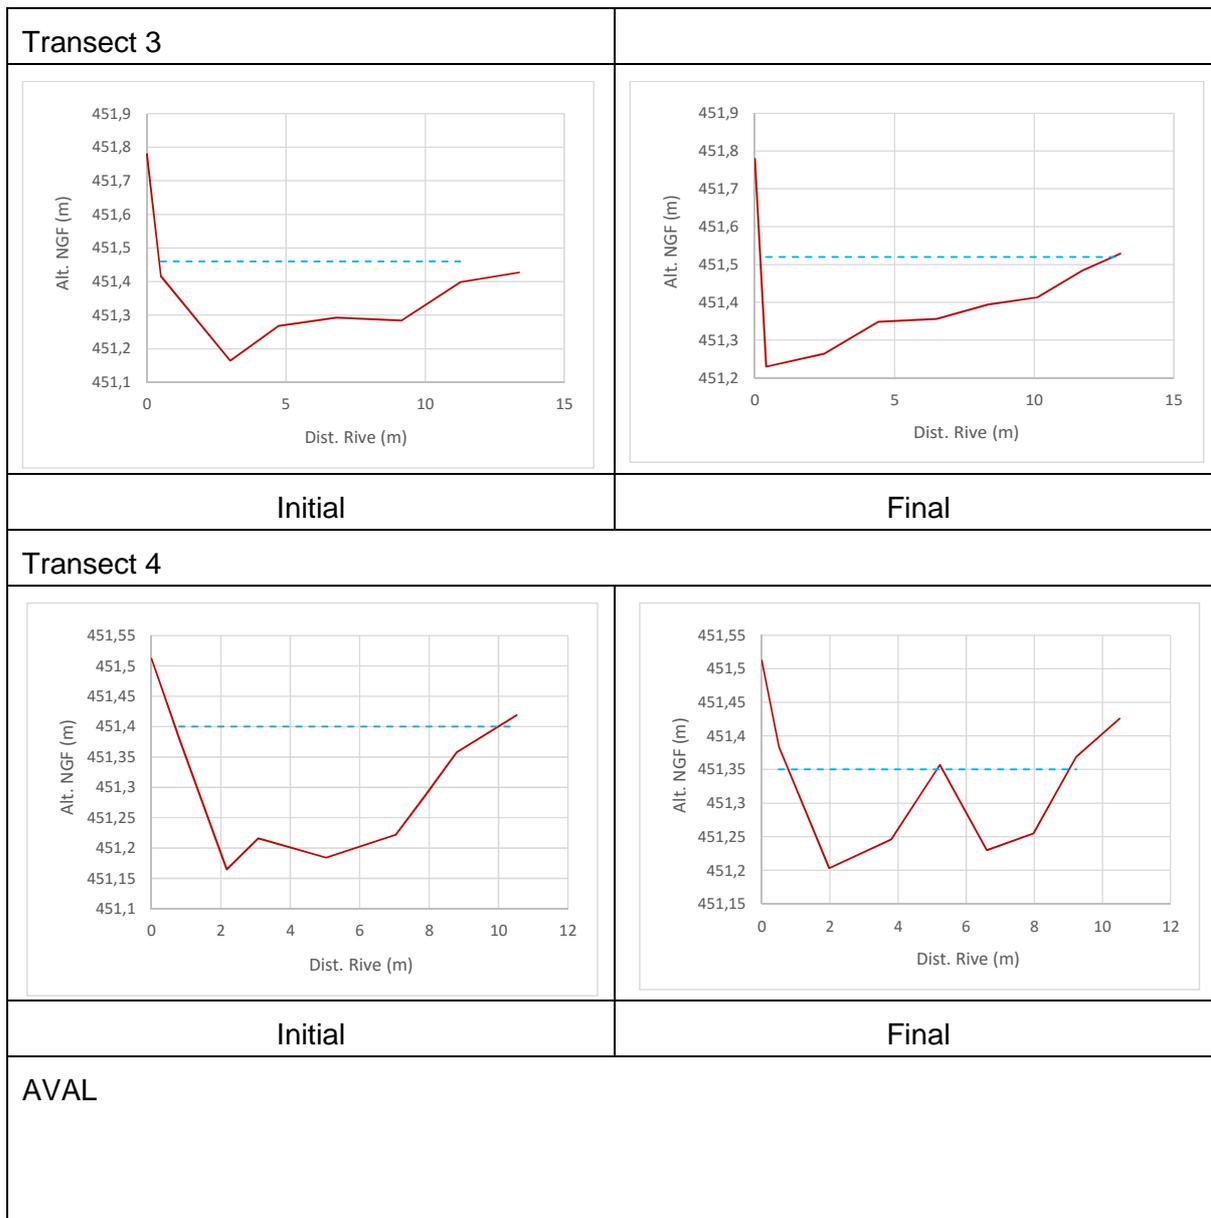
ANNEXE 5 : Profil en travers des valeurs d'habitat hauteur - station du pont des Clos, commune de Pennes-le-Sec

Hauteur d'eau

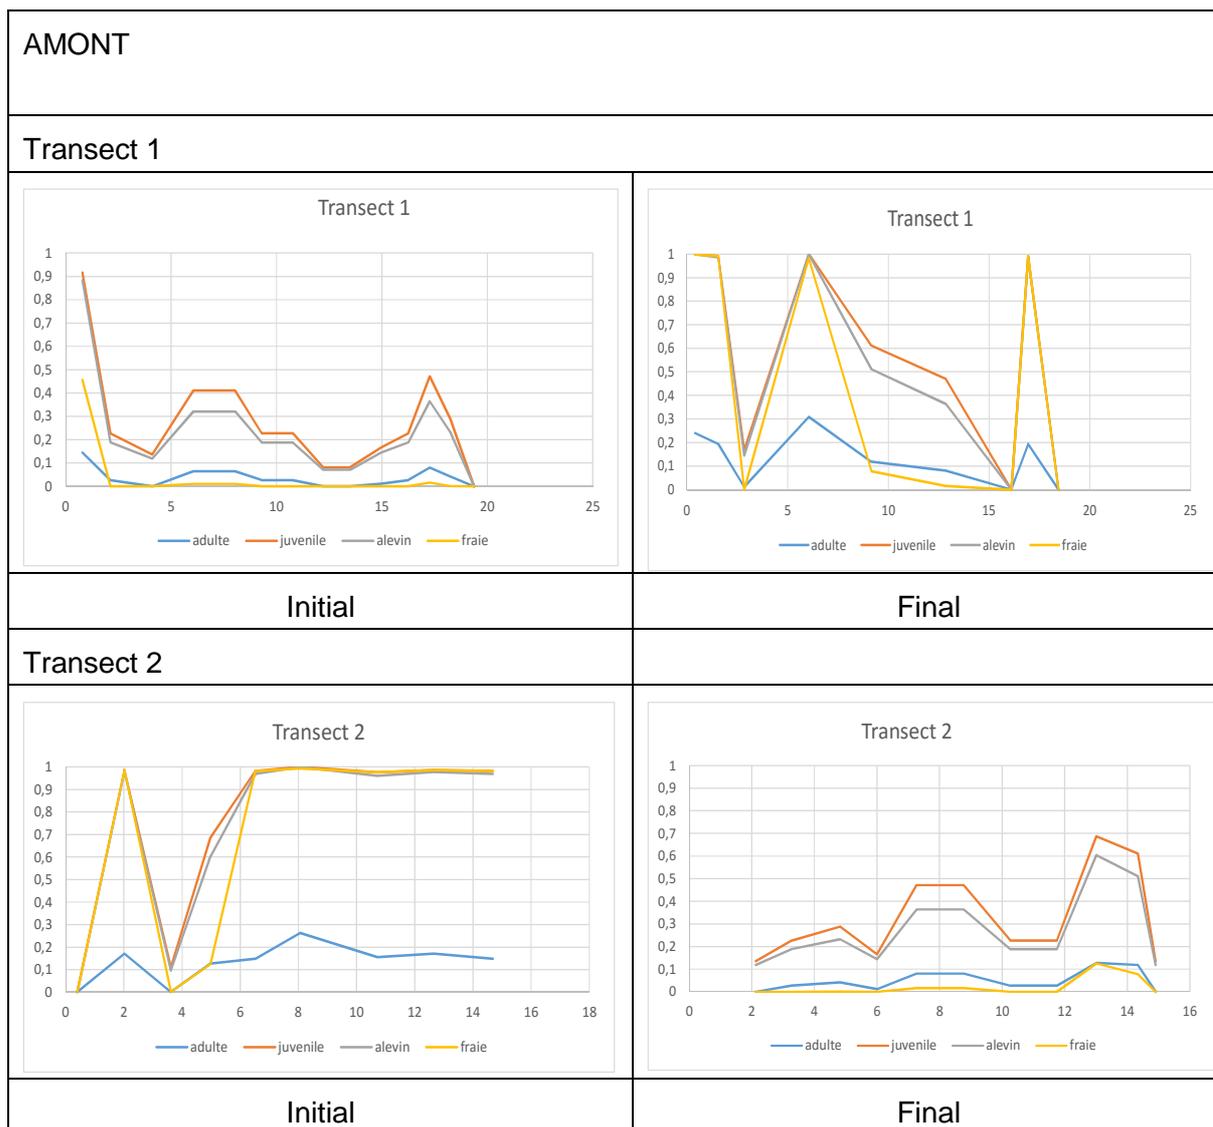
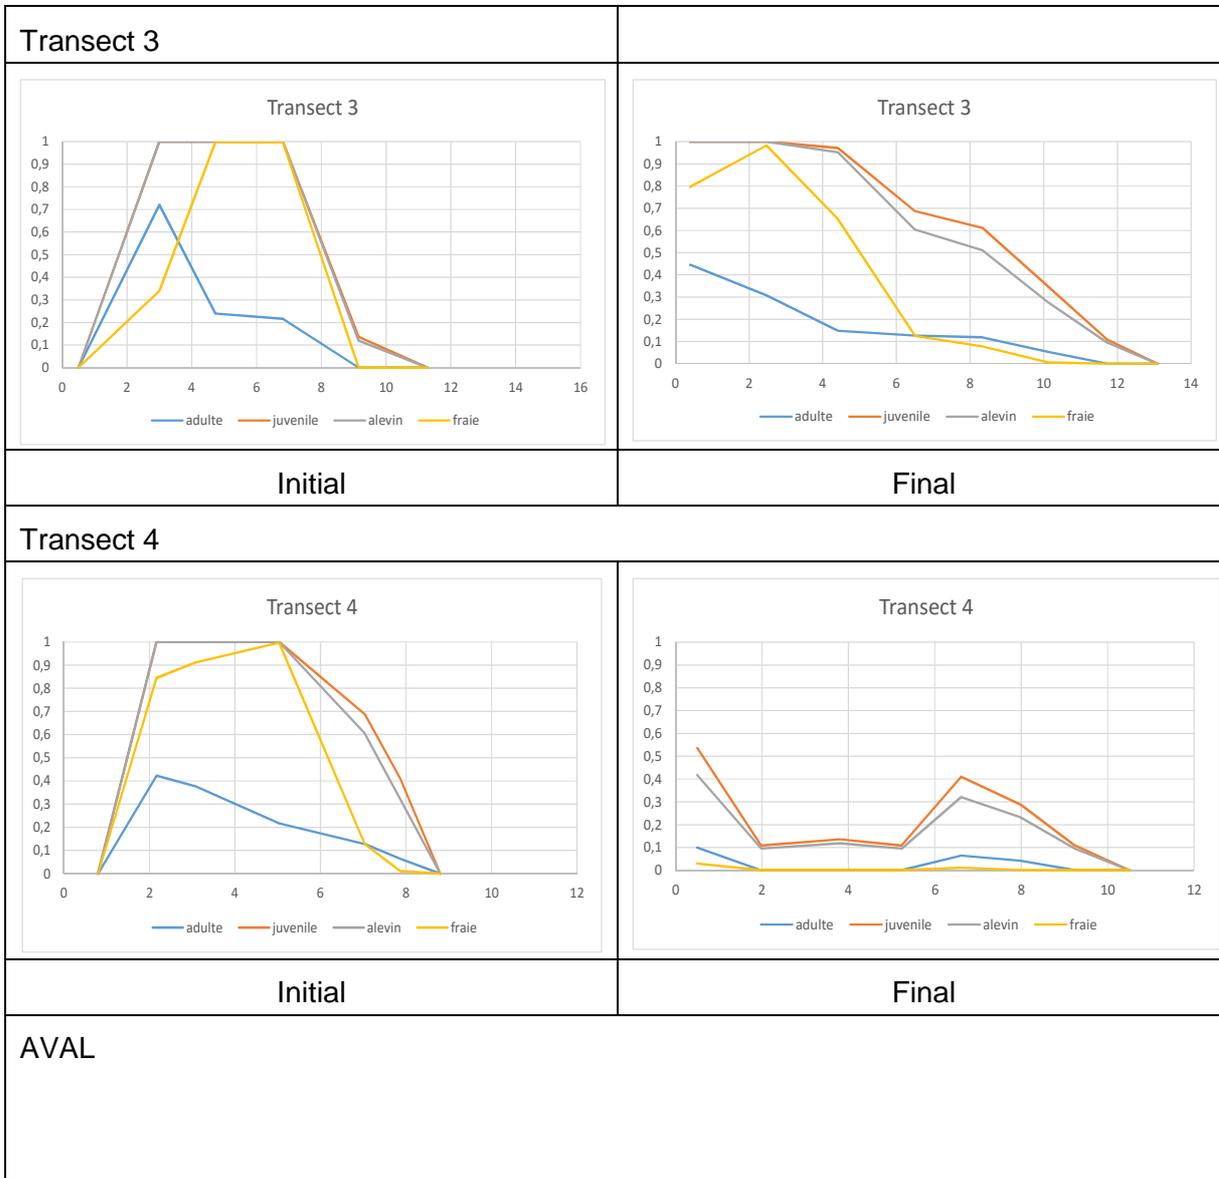
ANNEXE 6 : Profil en travers des valeurs d'habitat vitesse - station du pont des Clos, commune de Pennes-le-Sec
