# **PLAN DE GESTION DES RIPISYLVES DU BASSIN-VERSANT DE LA RIVIERE DRÔME**

**SMRD 2024**

# Plan de Gestion des Ripisylves du Bassin Versant de la Rivière Drôme

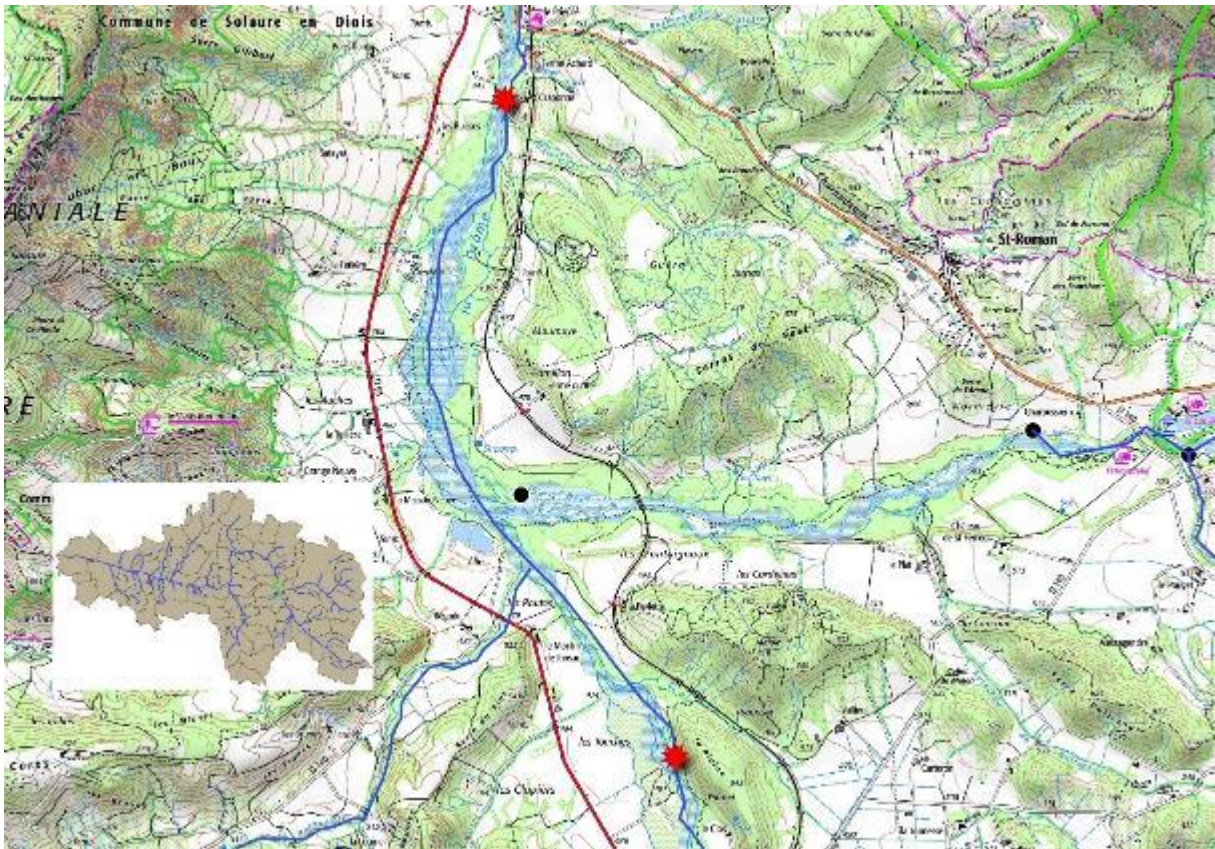
Ce tronçon est caractérisé par le secteur naturel de ramière que compose la Drôme nourrie par le Bez. Le cours d'eau se divise alors en bras multiples s'écoulant au travers de nombreux atterrissements plus ou moins végétalisés. Les terrains riverains, lorsqu'ils ne sont pas occupés par la forêt alluviale, supportent essentiellement des parcelles cultivées. La Drôme, large, connaît une dynamique de divagation latérale importante qui engendre de l'érosion continue, normale à la dynamique des secteurs de ramière.
